## **EKSPERTYZA STANU TECHNICZNEGO**

**wiaduktu nad linią kolejową w ciągu drogi powiatowej nr 3209P  
w miejscowości Wąsosze (JNI 01012023)**

Inwestor: **Zarząd Dróg Powiatowych w Koninie**  
**ul. Świętojańska 20d,**  
**62-500 Konin**

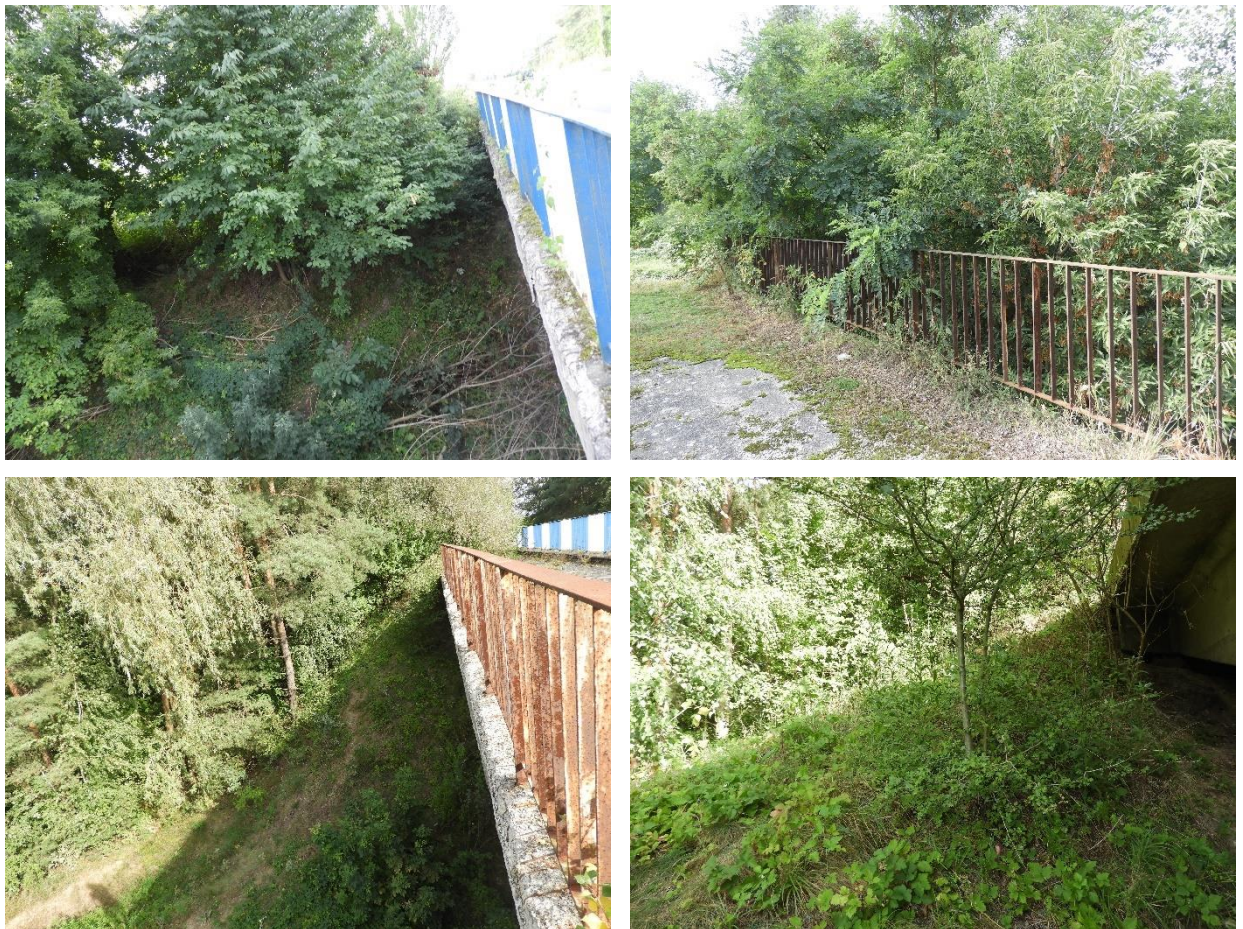
- intensywna wegetacja bujnej roślinności (kilkunastoletnie drzewa, krzewy) zagrażająca trwałości i stateczności stożków skarpowych,
- zanieczyszczenia kamiennych umocnień materiałem ziemnym i odpadami komunalnymi,
- ubytki spoinowania oraz ubytki kamiennych umocnień skarp,
- osunięcia się skarp nasypowych z odsłonięciem końców pręseł wspornikowych,
- brak schodów skarpowych.

Fot. 3.1. Przykładowe fotografie przedstawiające stan techniczny stożków skarpowych

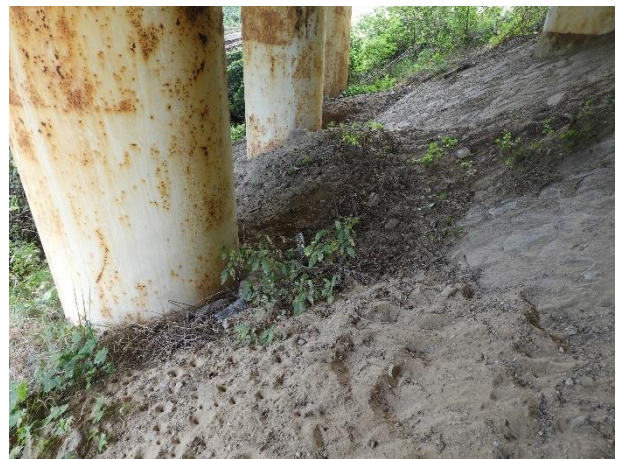
Fot. 3.2. Przykładowe fotografie przedstawiające stan techniczny stożków skarpowych

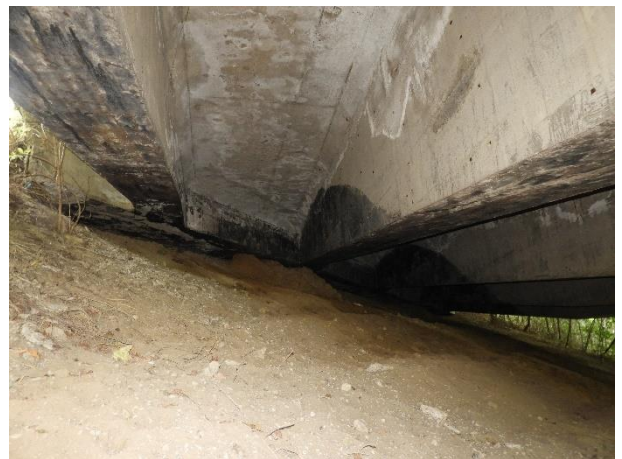
Fot. 3.3. Przykładowe fotografie przedstawiające stan techniczny stożków skarpowych

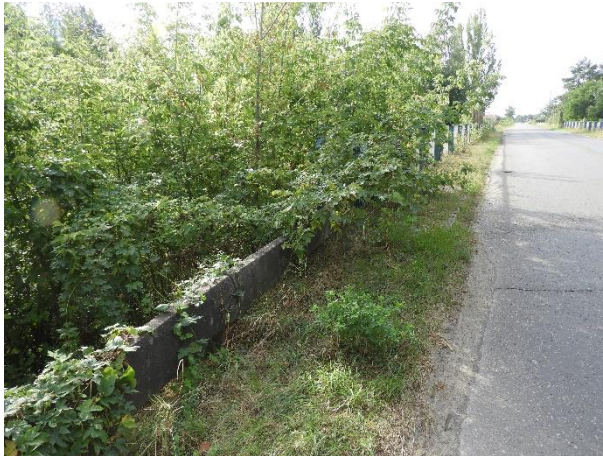
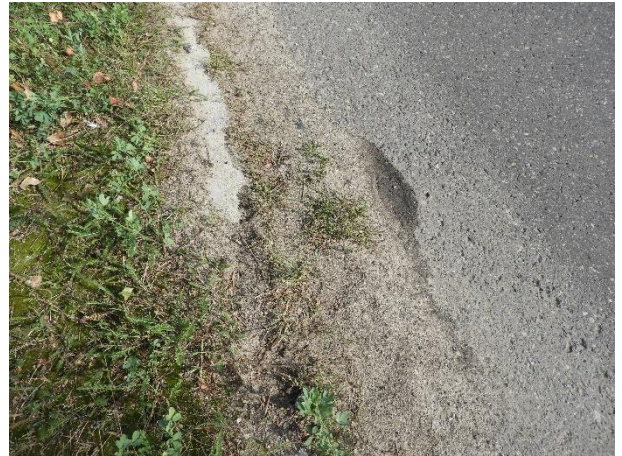
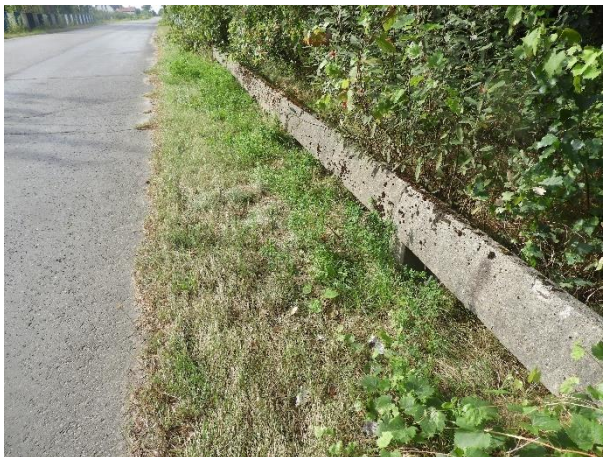
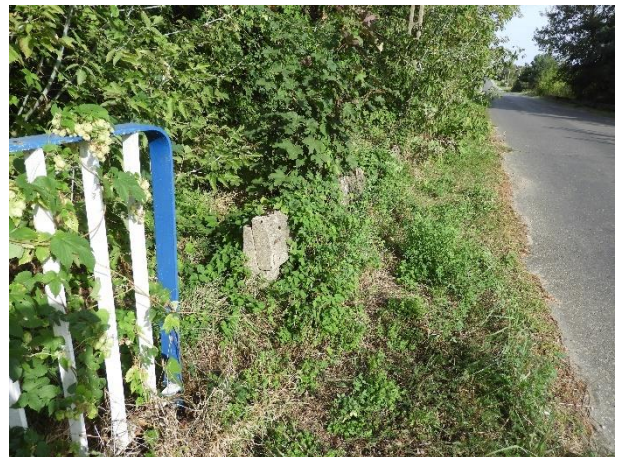
- zanieczyszczenia nawierzchni jezdni na dojazdach materiałem ziemnym, głównie w obrębie poboczy,
- intensywna wegetacja roślinności w obrębie gruntowych poboczy,
- liczne zarysowania i spękania nawierzchni jezdni na dojazdach,
- niewielkie ubytki i punktowe naprawy nawierzchni jezdni na dojazdach,
- miejscowe deformacje nawierzchni jezdni.

Fot. 3.4. Przykładowe fotografie przedstawiające stan techniczny dojazdów do obiektu

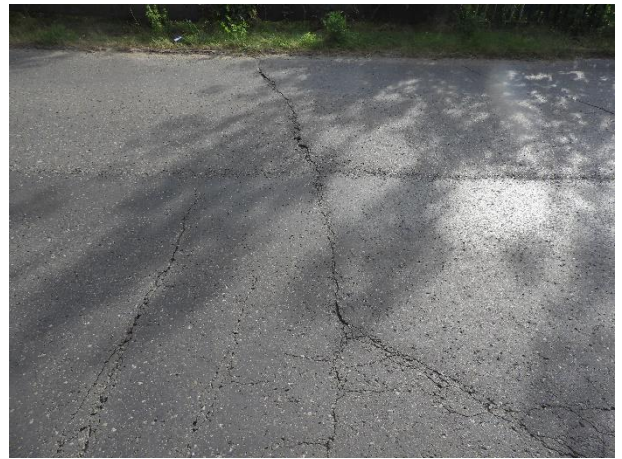
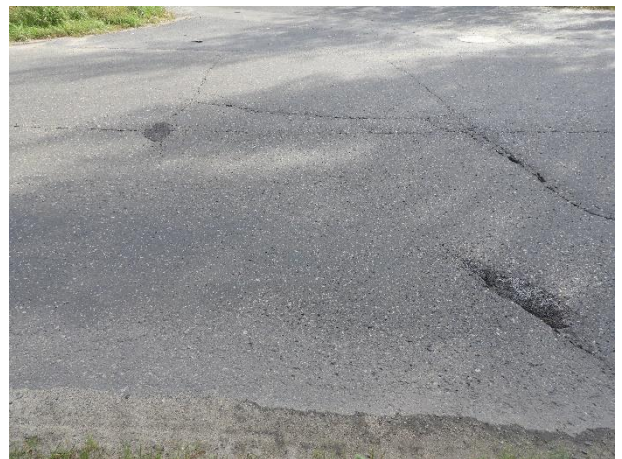
Fot. 3.5. Przykładowe fotografie przedstawiające stan techniczny dojazdów do obiektu

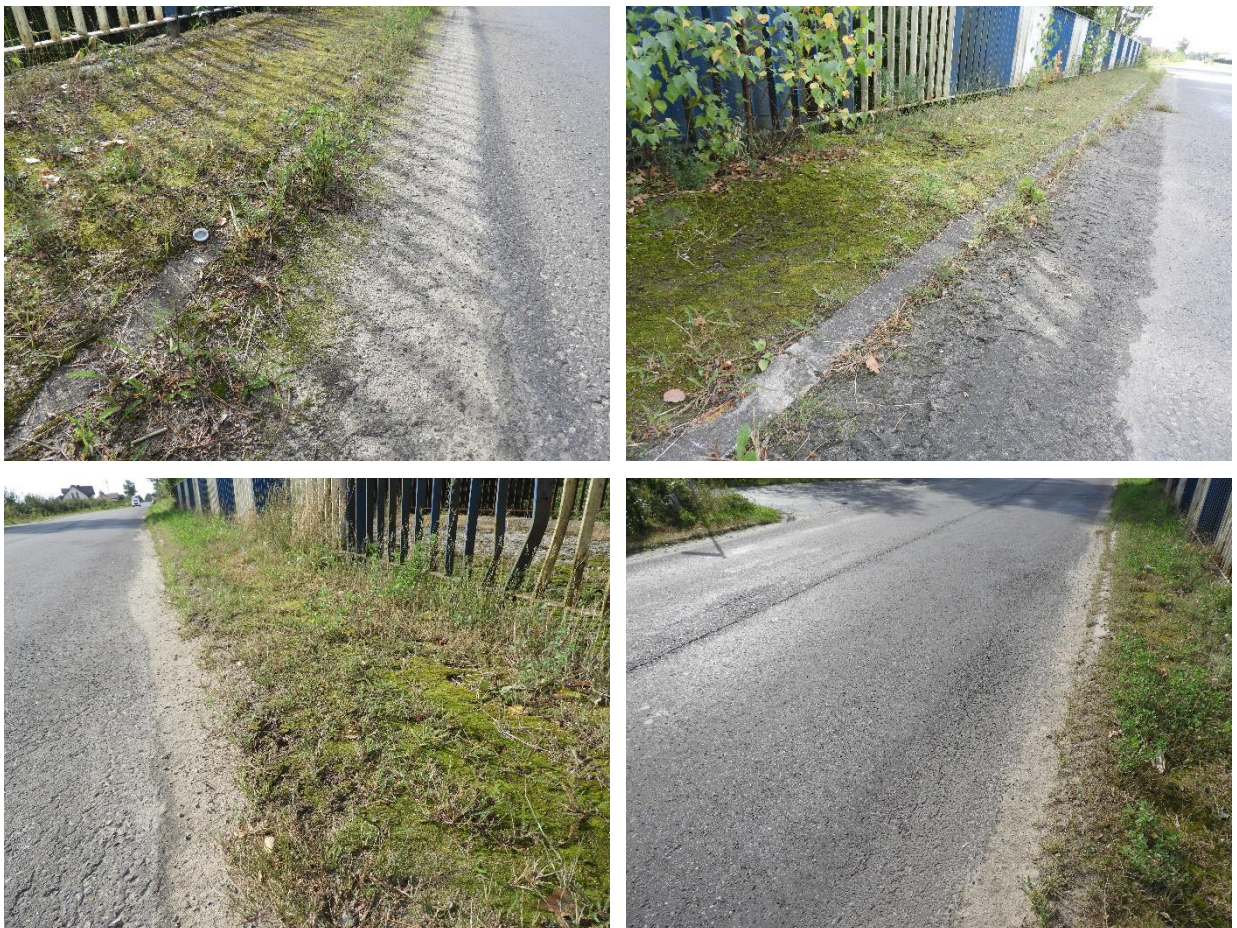
- intensywne zanieczyszczenia materiałem ziemnym wraz z towarzyszącymi zawilgoceniami nawierzchni jezdni wzdłuż krawężników,
- wegetacja mchów i roślinności wzdłuż krawężników,
- brak odpowiedniego zabezpieczenia przerwy roboczej pomiędzy jezdniami
- podłużne i poprzeczne zarysowania i spękania nawierzchni jezdni,
- powierzchniowe ubytki nawierzchni jezdni świadczące o starzeniu się materiału.

Fot. 3.6. Przykładowe fotografie przedstawiające stan techniczny nawierzchni jezdni

- c) należy zwrócić również szczególną uwagę na stan techniczny nawierzchni na obiekcie. Widoczne są znaczne nierówności, ubytki materiału bitumicznego, zapadliska oraz progi. Świadczy to o wyeksploatowaniu tego elementu, przez co należy go zakwalifikować do wymiany. Część ustroju nośnego, projektowana dla nieistniejącego już torowiska, oceniana jest przedawaryjnie, nie mniej jednak nie jest ona w stanie istniejącym użytkowana.

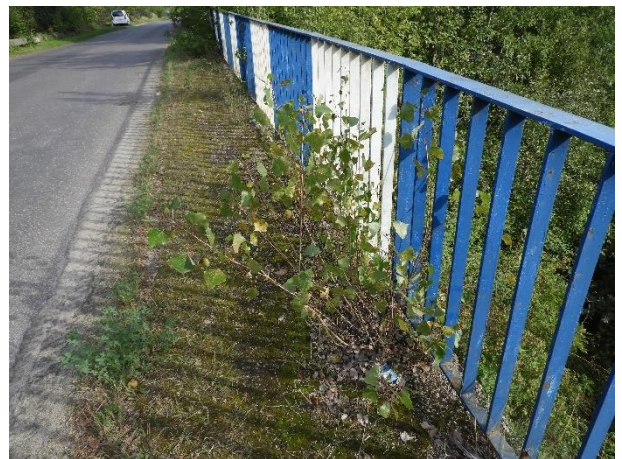
Fot. 3.9. Przykładowe fotografie przedstawiające stan techniczny nawierzchni chodników, krawężników

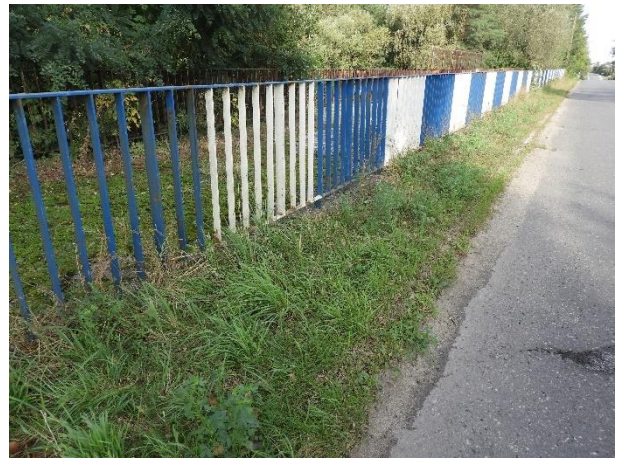
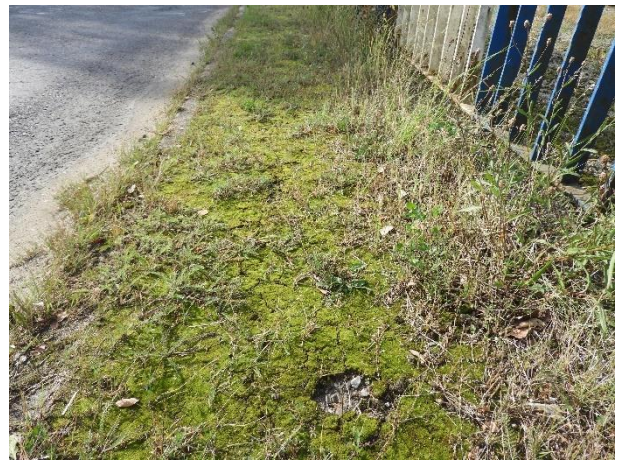
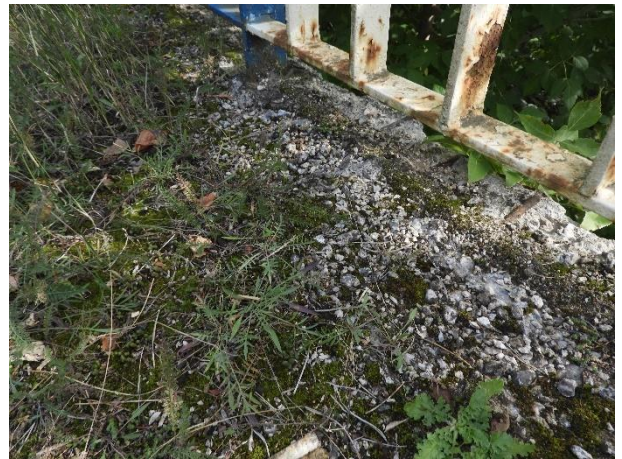
Fot. 3.10. Przykładowe fotografie przedstawiające stan techniczny nawierzchni chodników, krawężników

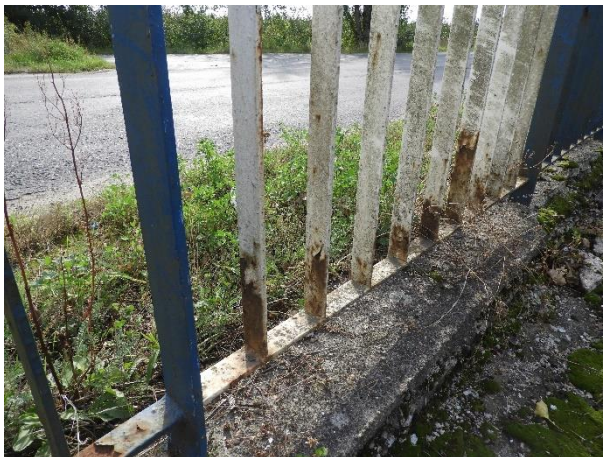
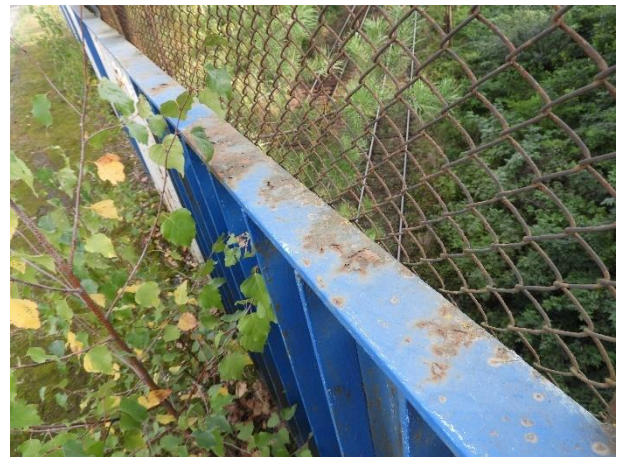
- intensywne zanieczyszczenia i wegetacja mikroorganizmów na powierzchni balustrad,
- zniszczenie powłok antykorozyjnych na całej powierzchni balustrad i osłon przeciwporażeniowych,
- korozja na całej powierzchni balustrad i osłon przeciwporażeniowych oraz liczne ogniska korozji wżerowej,
- lokalne deformacje balustrad w wyniku uderzeń pojazdów,
- lokalne przerwania ciągłości pochwyty balustrad,
- intensywna korozja wżerowa wraz z miejscowymi perforacjami na powierzchni ekranów przeciwporażeniowych.

Fot. 3.12. Przykładowe fotografie przedstawiające stan techniczny balustrad, osłon przeciwporażeniowych

- d) dla balustrad na obiekcie stwierdzono deformacje istniejących elementów konstrukcji balustrady, korozja wżerowa słupków w miejscu ich zakotwienia do belki oraz rozległe ogniska korozji powierzchniowej. Wszystkie te uszkodzenia wynikają z braku prac bieżącego utrzymania i postępującą degradacją powłok antykorozyjnych. Powyższe w zestawieniu z uszkodzeniami belek gzymsowych decydują, że balustrady należy w trybie pilnym zabezpieczyć przed możliwością niekontrolowanego oberwania lub wygrodzić.

- 1) Z uwagi na przedstawione w punkcie 6.1 wnioski oraz zakres uszkodzeń balustrad na obiekcie uznaje się stanowisko, iż wymagają one wymiany nie później niż 6 miesięcy od daty utworzenia niniejszej dokumentacji, wraz z zapewnieniem stabilnego mocowania do istniejącej konstrukcji (np. wzmocnienie/nadbudowa istniejących belek podporęczowych). Z uwagi na to, w trybie pilnym zleca się wykonanie prac zabezpieczających, które pozwolą na zminimalizowanie zagrożeń dla bezpiecznego użytkowania konstrukcji do czasu powyższej wymiany:

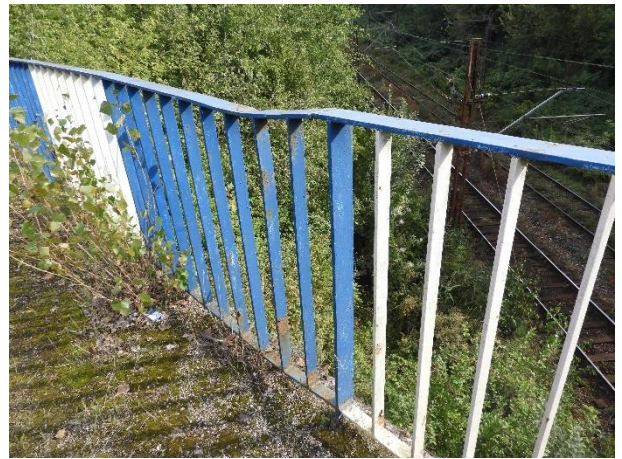
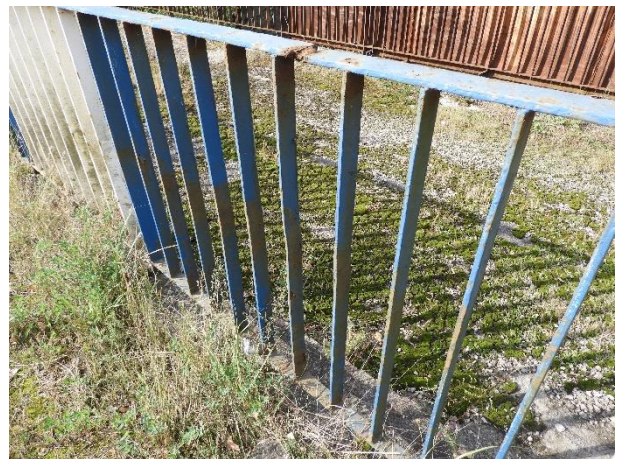
Fot. 3.14. Przykładowe fotografie przedstawiające stan techniczny balustrad, osłon przeciwporażeńowych

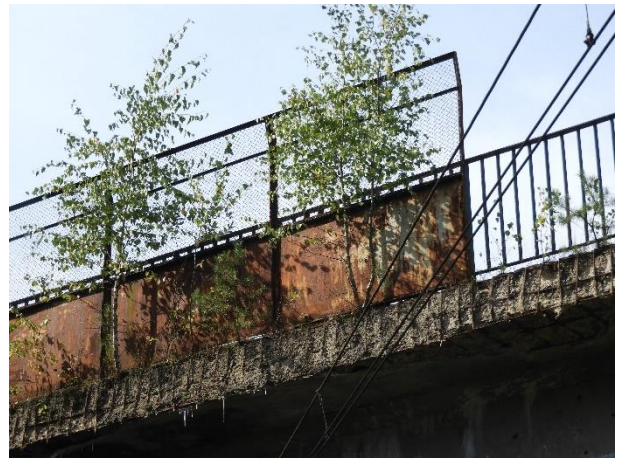
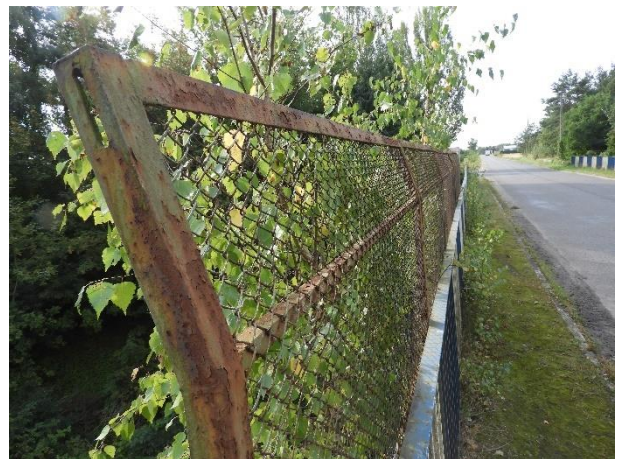
Fot. 3.15. Przykładowe fotografie przedstawiające stan techniczny balustrad, osłon przeciwporażeńowych

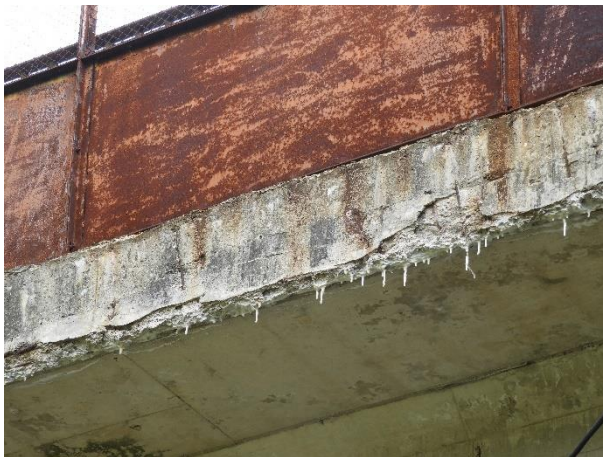
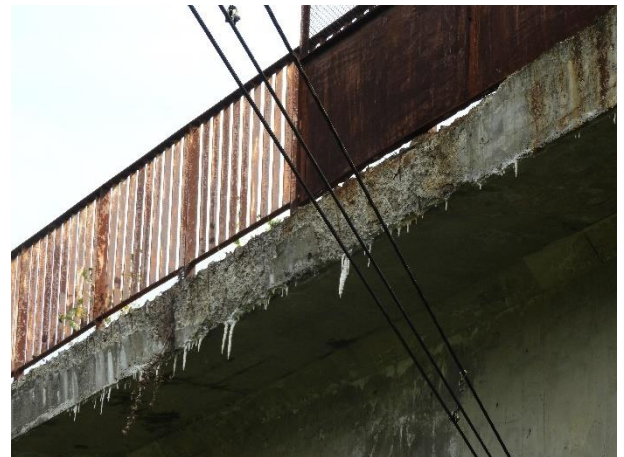
- intensywne zanieczyszczenia materiałem ziemnym i gruzem betonowym pochodzącym ze zniszczonych belek podporęczowych,
- rozległa wegetacja mchów, mikroorganizmów i roślinności, w tym krzewów i drzew,
- zacieki i wylugowania wapienne wzdłuż krawędzi gzymsów,
- rozległe ubytki betonu w wyniku starzenia się materiału,
- odsłonięte korodujące pręty zbrojeniowe,
- intensywna korozja zbrojenia wraz z znaczącymi ubytkami przekroju i przerwaniem ciągłości prętów.

Fot. 3.16. Przykładowe fotografie przedstawiające stan techniczny belek podporęczowych, gzymsów

- a) dla elementów ustroju nośnego w najgorszym stanie technicznym są belki podporęczowe i gzymsy. Zaobserwowano widoczne obszary odspojonej otuliny betonowej, a w miejscu odspojen korodujące pręty zbrojeniowe. Uszkodzenia w obserwowanym stopniu świadczą o praktycznie całkowitej degradacji korozyjnej materiału tych elementów. Uszkodzenia te wynikają z wieloletniej eksploatacji obiektu w zmiennych warunkach atmosferycznych. W wyniku braku ukształtowanych spadków poprzecznych, umożliwiających skuteczne odprowadzenie wody, woda z opadów atmosferycznych odprowadzana jest na belki podporęczowe, powodując degradację materiału betonowego oraz pośrednio umożliwiając korozję prętów zbrojeniowych, o czym świadczą wyniki badań materiałowych. Dla betonu belek podporęczowych stwierdzono przekroczenie dopuszczalnych wartości stężenia jonów chlorkowych, które odpowiadają za możliwość wystąpienia beztlenowej korozji stali prętów zbrojeniowych. Jony chlorkowe pochodzą głównie ze związków wykorzystywanych do odładzania jezdni w okresie zimowym. Zawilgocenie betonu w połączeniu ze zmiennymi warunkami temperaturowymi (cykliczne zamarzanie i odmarzanie wody w porach betonu) powoduje rozsadzanie porów betonu i umożliwia dostęp powietrza do prętów zbrojeniowych, co skutkuje ich korozją. Schemat widocznych uszkodzeń świadczy o niskiej mrozoodporności konstrukcyjnego materiału betonowego. Produkty korozji odkładane na prętach zbrojeniowych powodują ich pęcznienie, co skutkuje odspojeniami otuliny w ich obrębie. Uszkodzenia tych elementów są o tyle istotne, gdyż stanowią one miejsce mocowania balustrad oraz ekranów przeciwporażeńowych. Postępujące uszkodzenia mogą doprowadzić do utraty stabilności mocowania.

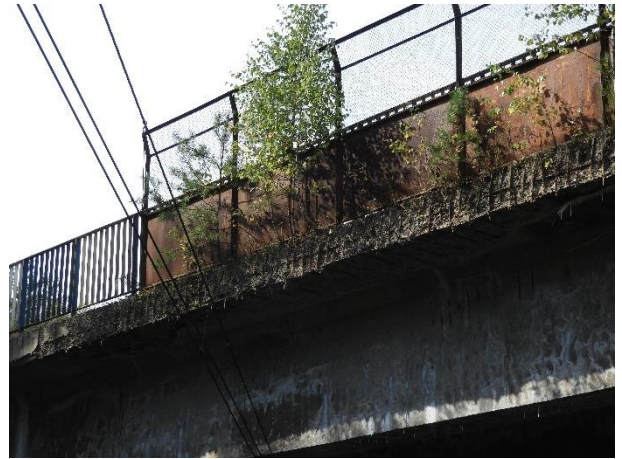
Fot. 3.17. Przykładowe fotografie przedstawiające stan techniczny belek podporęczowych, gzymsów

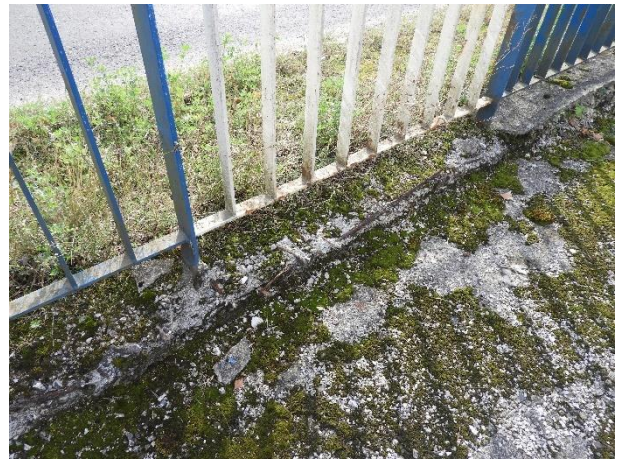
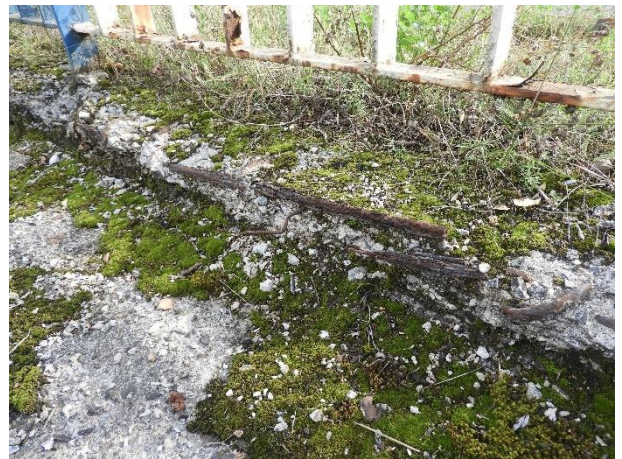
Fot. 3.18. Przykładowe fotografie przedstawiające stan techniczny belek podporęczowych, gzymsów

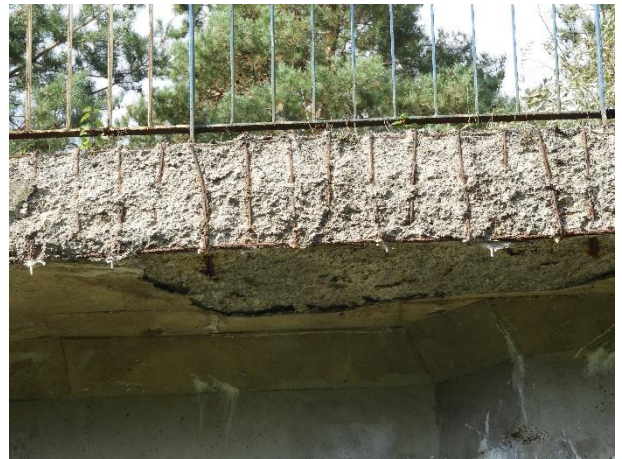
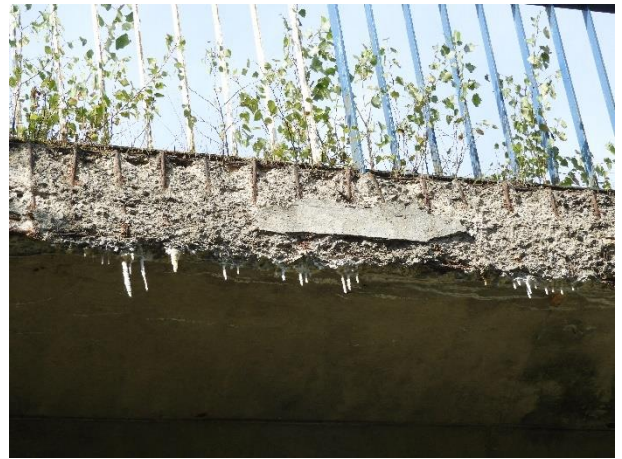
Fot. 3.19. Przykładowe fotografie przedstawiające stan techniczny belek podporęczowych, gzymsów

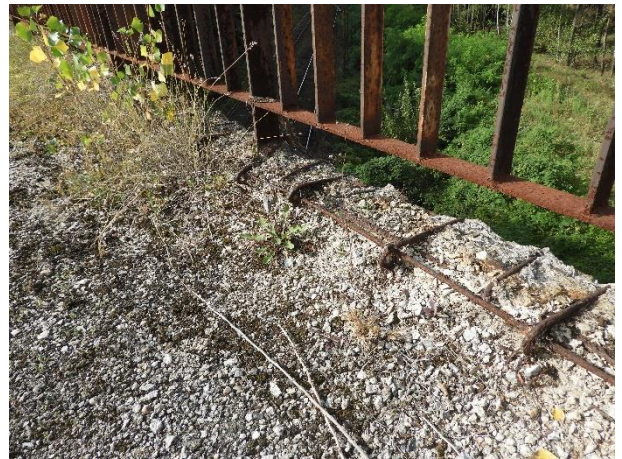
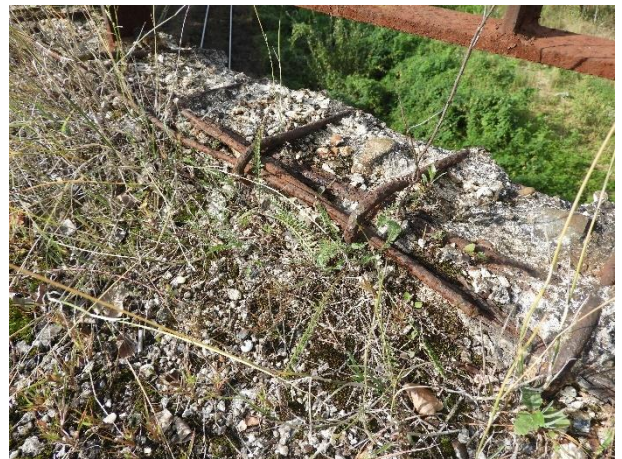
Fot. 3.20. Przykładowe fotografie przedstawiające stan techniczny belek podporęczowych, gzymsów

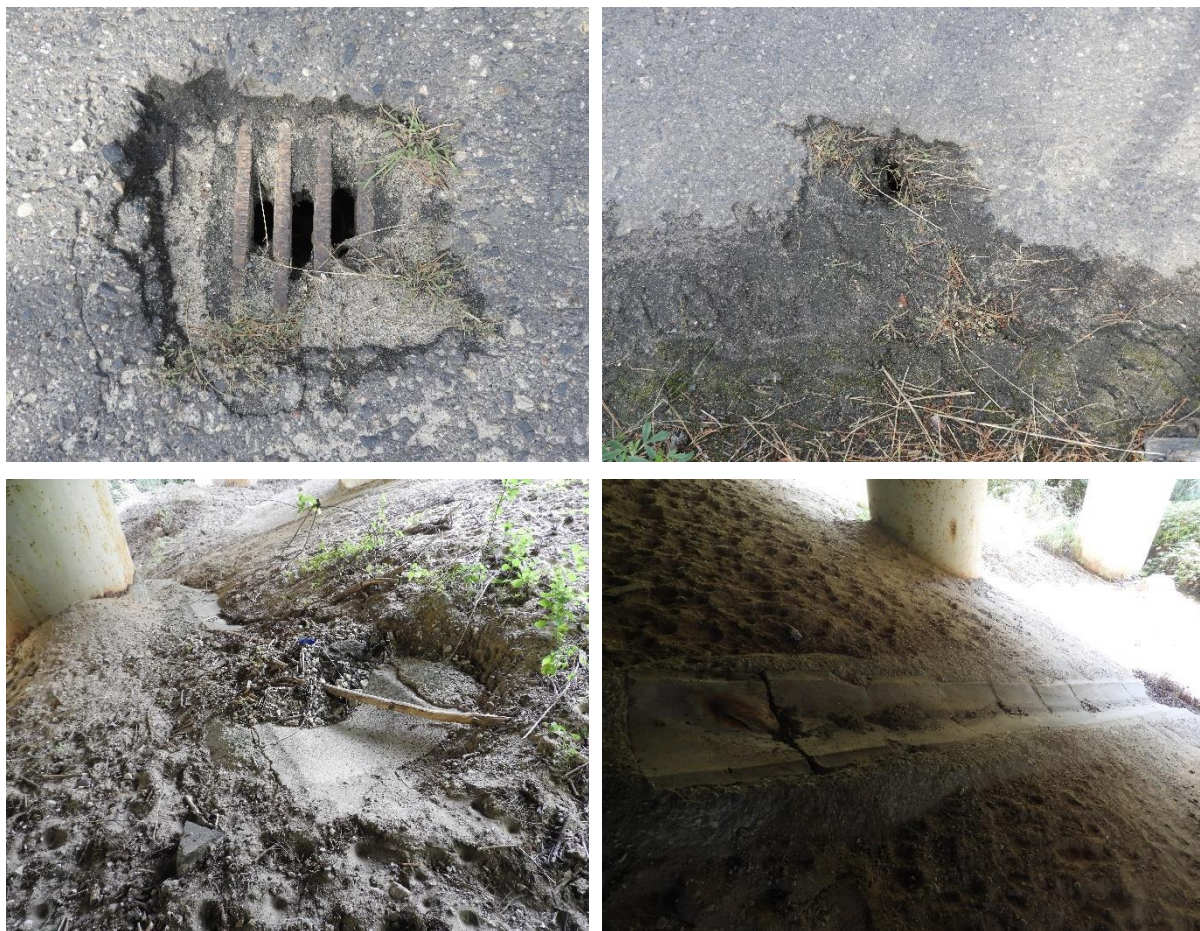
- intensywna korozja powierzchniowa i wżerowa elementów stalowych wraz z rozwarstwianiem się materiału,
- zanieczyszczenie materiałem ziemnym i wegetującą roślinnością wpustów, całkowicie uniemożliwiające odprowadzanie wód opadowych,
- ubytki rur spustowych,
- zanieczyszczenia materiałem ziemnym korytek ściekowych utrudniające odprowadzanie wód opadowych do rowów kolejowych,
- przemieszczenia i ubytki elementów ścieków skarpowych.

Fot. 3.21. Przykładowe fotografie przedstawiające stan techniczny urządzeń odwadniających

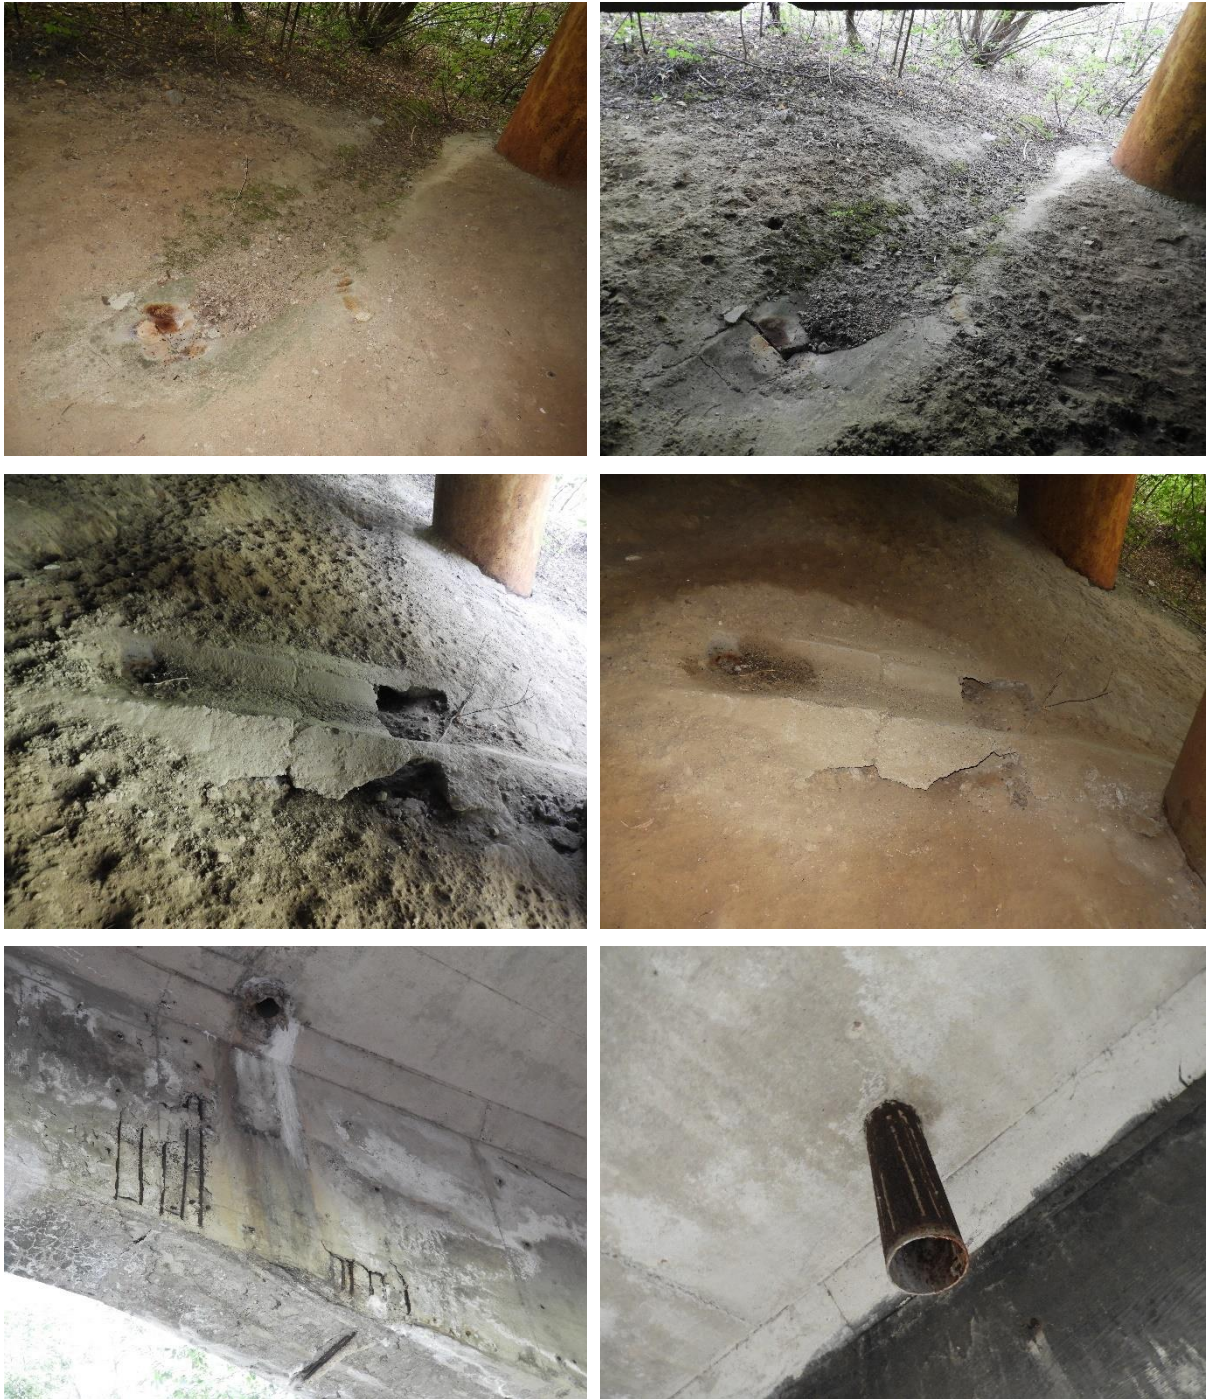
Fot. 3.22. Przykładowe fotografie przedstawiające stan techniczny urządzeń odwadniających

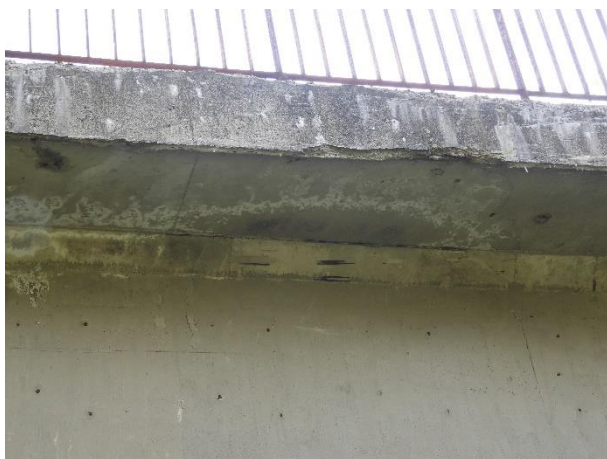
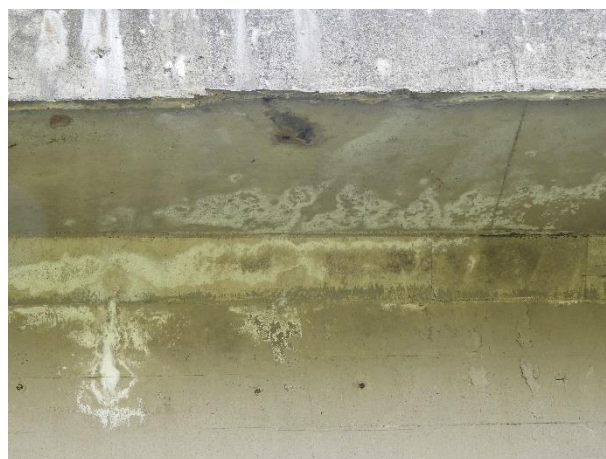
- brak powłok ochronnych betonu,
- rozległe przecieki, zawilgocenia i wylugowania na całej powierzchni płyty,
- liczne zarysowania wraz z towarzyszącymi wylugowaniami,
- osady i wykwity wapienne zakończone stalaktytami,
- miejscowe rozległe ubytki otuliny prętów zbrojeniowych,
- odsłonięte, korodujące pręty zbrojeniowe wraz ubytkami przekrojów zbrojenia.

Fot. 3.24. Przykładowe fotografie przedstawiające stan techniczny konstrukcji  
pomostu

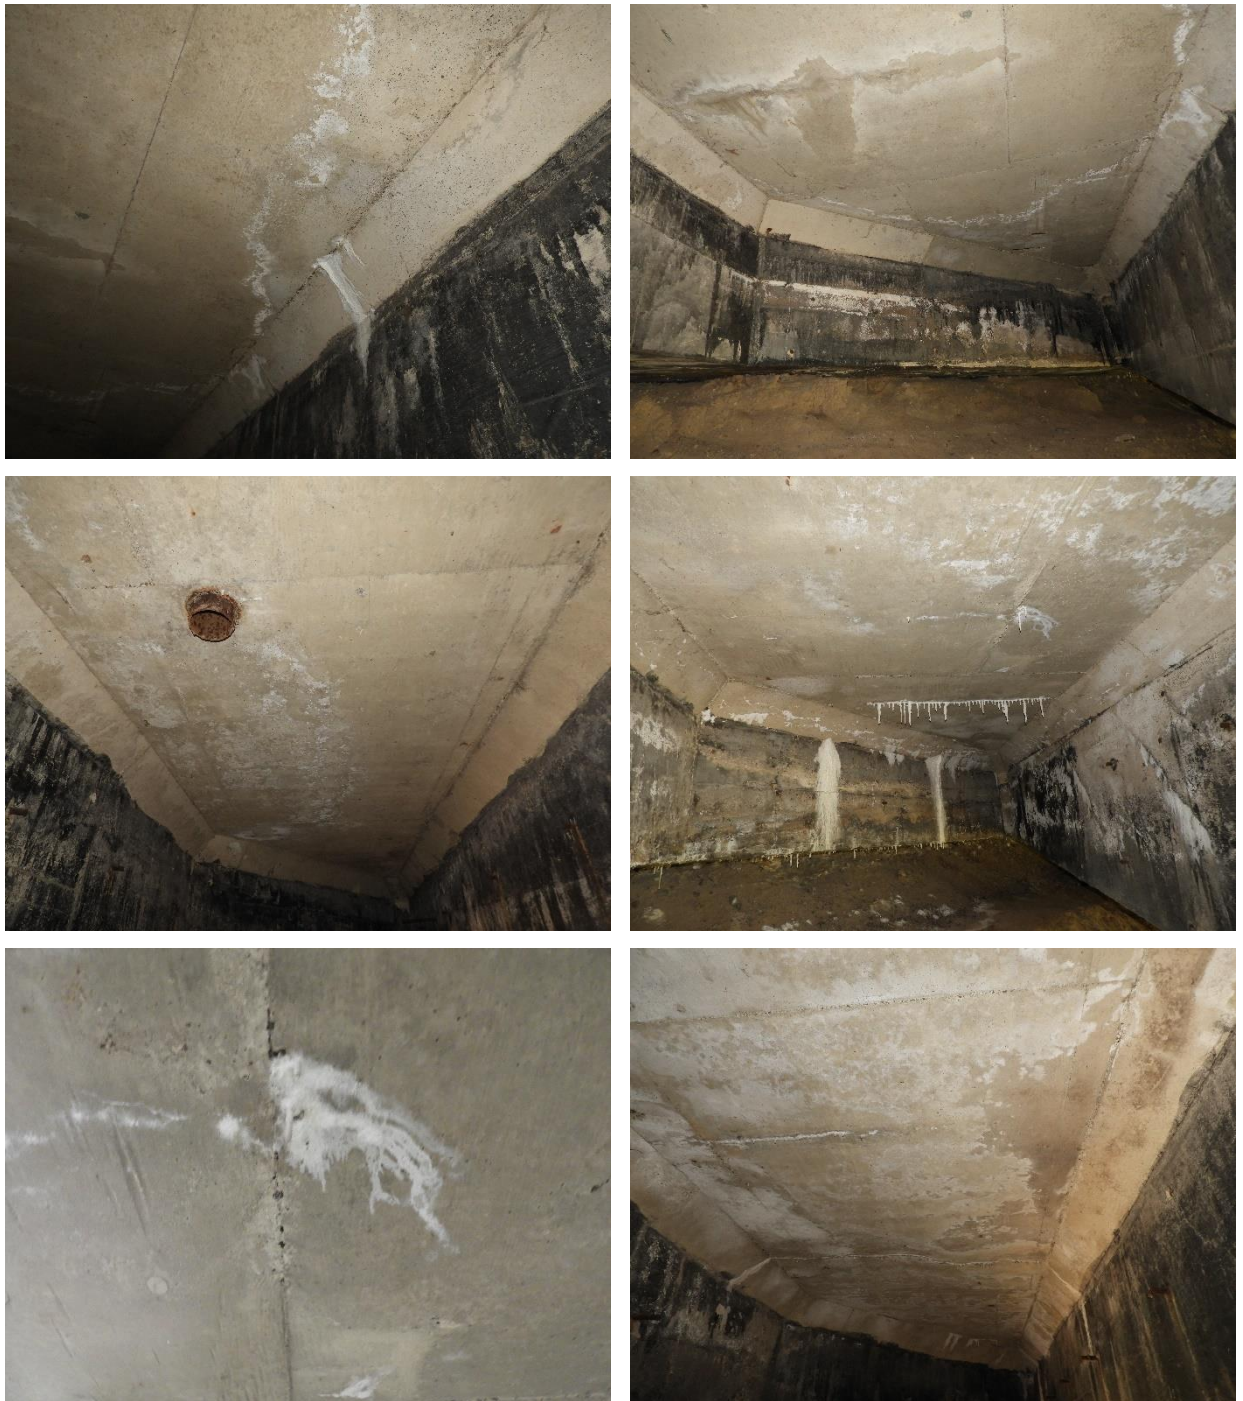
Fot. 3.25. Przykładowe fotografie przedstawiające stan techniczny konstrukcji  
pomostu

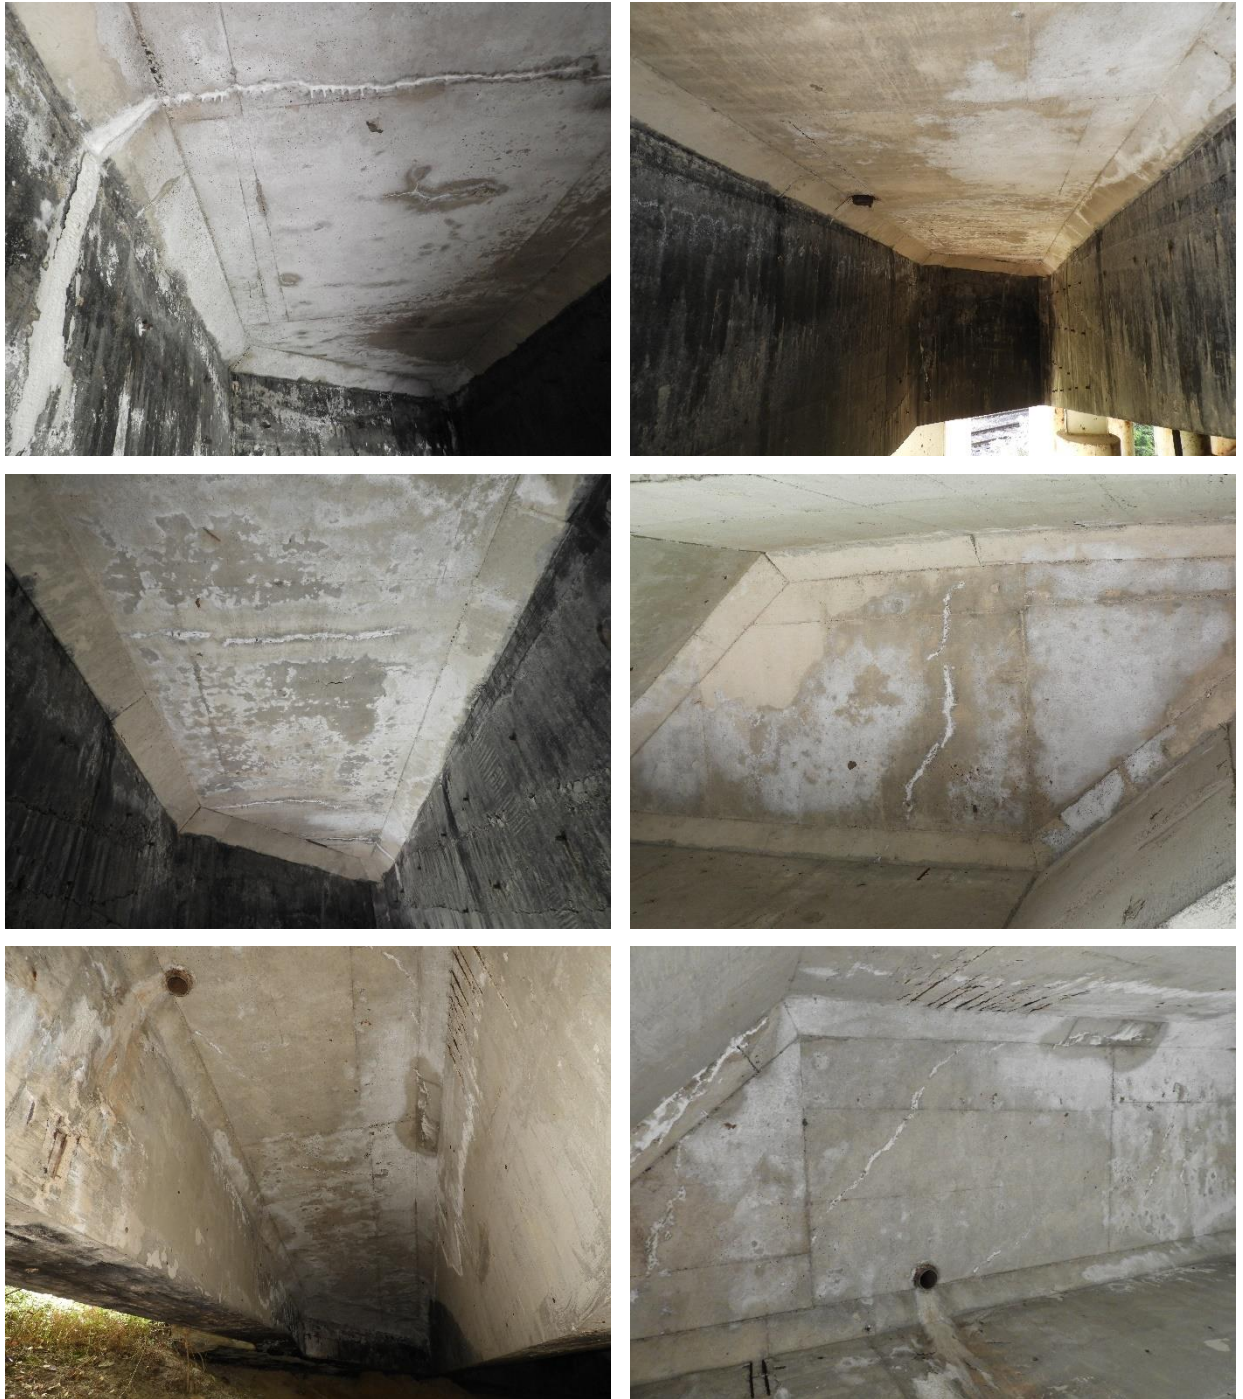
Fot. 3.26. Przykładowe fotografie przedstawiające stan techniczny konstrukcji pomostu

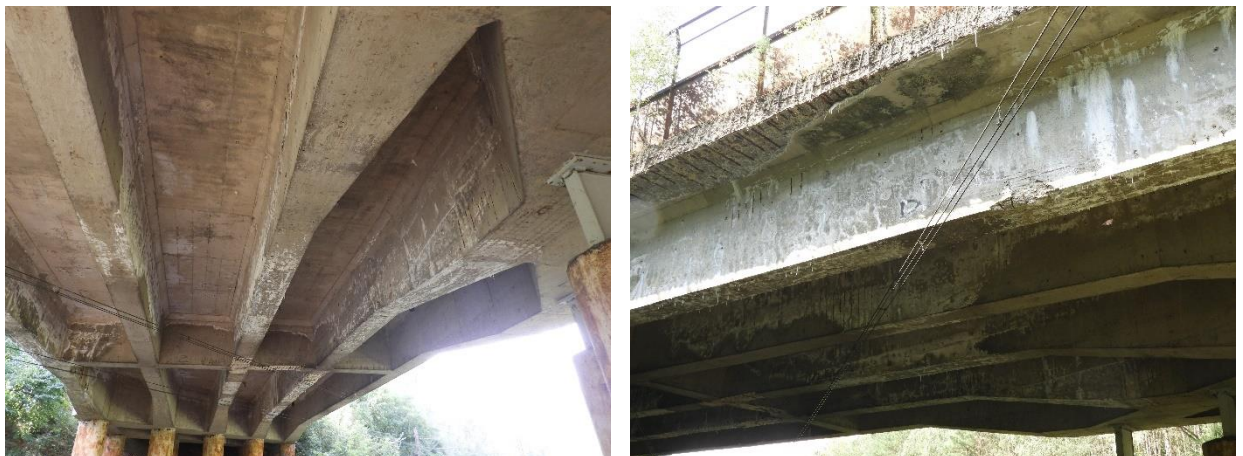
- brak powłok ochronnych betonu,
- zanieczyszczenia w postaci graffiti,
- rozległe przecieki wody opadowej, zawilgocenia i wyługowania wapienne na większości powierzchni dźwigarów i poprzecznic,
- osady i wykwity wapienne zakończone stalaktytami,
- zbyt mała otulina prętów zbrojeniowych,
- liczne zarysowania wraz z towarzyszącymi wyługowaniami,
- zacieki korozyjne świadczące o korozji zbrojenia,
- miejscowe rozległe ubytki otuliny prętów zbrojeniowych,
- odsłonięte, korodujące pręty zbrojeniowe wraz ubytkami przekrojów zbrojenia,
- zaawansowana korozja betonu świadcząca o starzeniu się materiału.

Fot. 3.29. Przykładowe fotografie przedstawiające stan techniczny konstrukcji dźwigarów głównych i poprzecznic

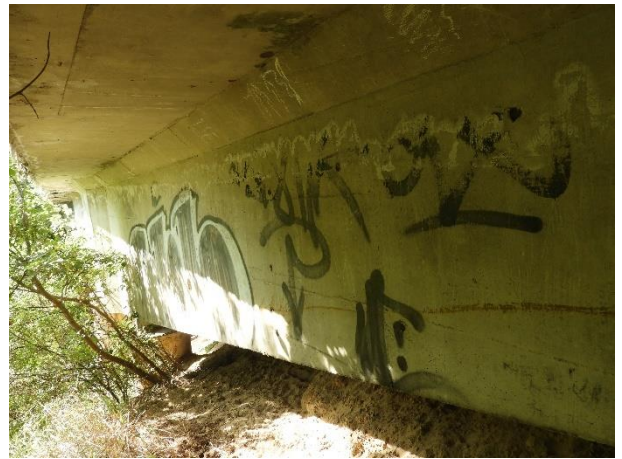
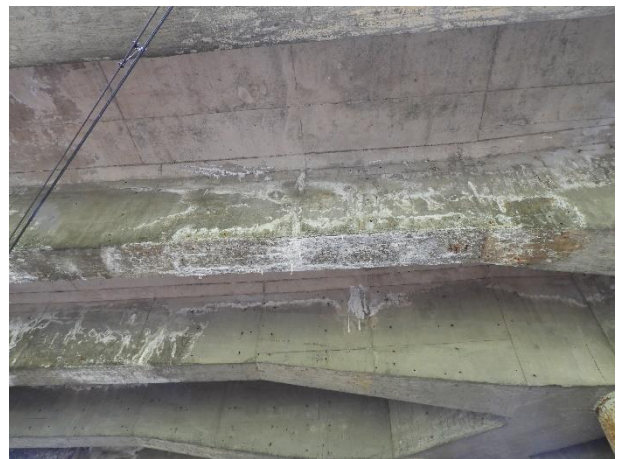
Fot. 3.30. Przykładowe fotografie przedstawiające stan techniczny konstrukcji dźwigarów głównych i poprzecznic

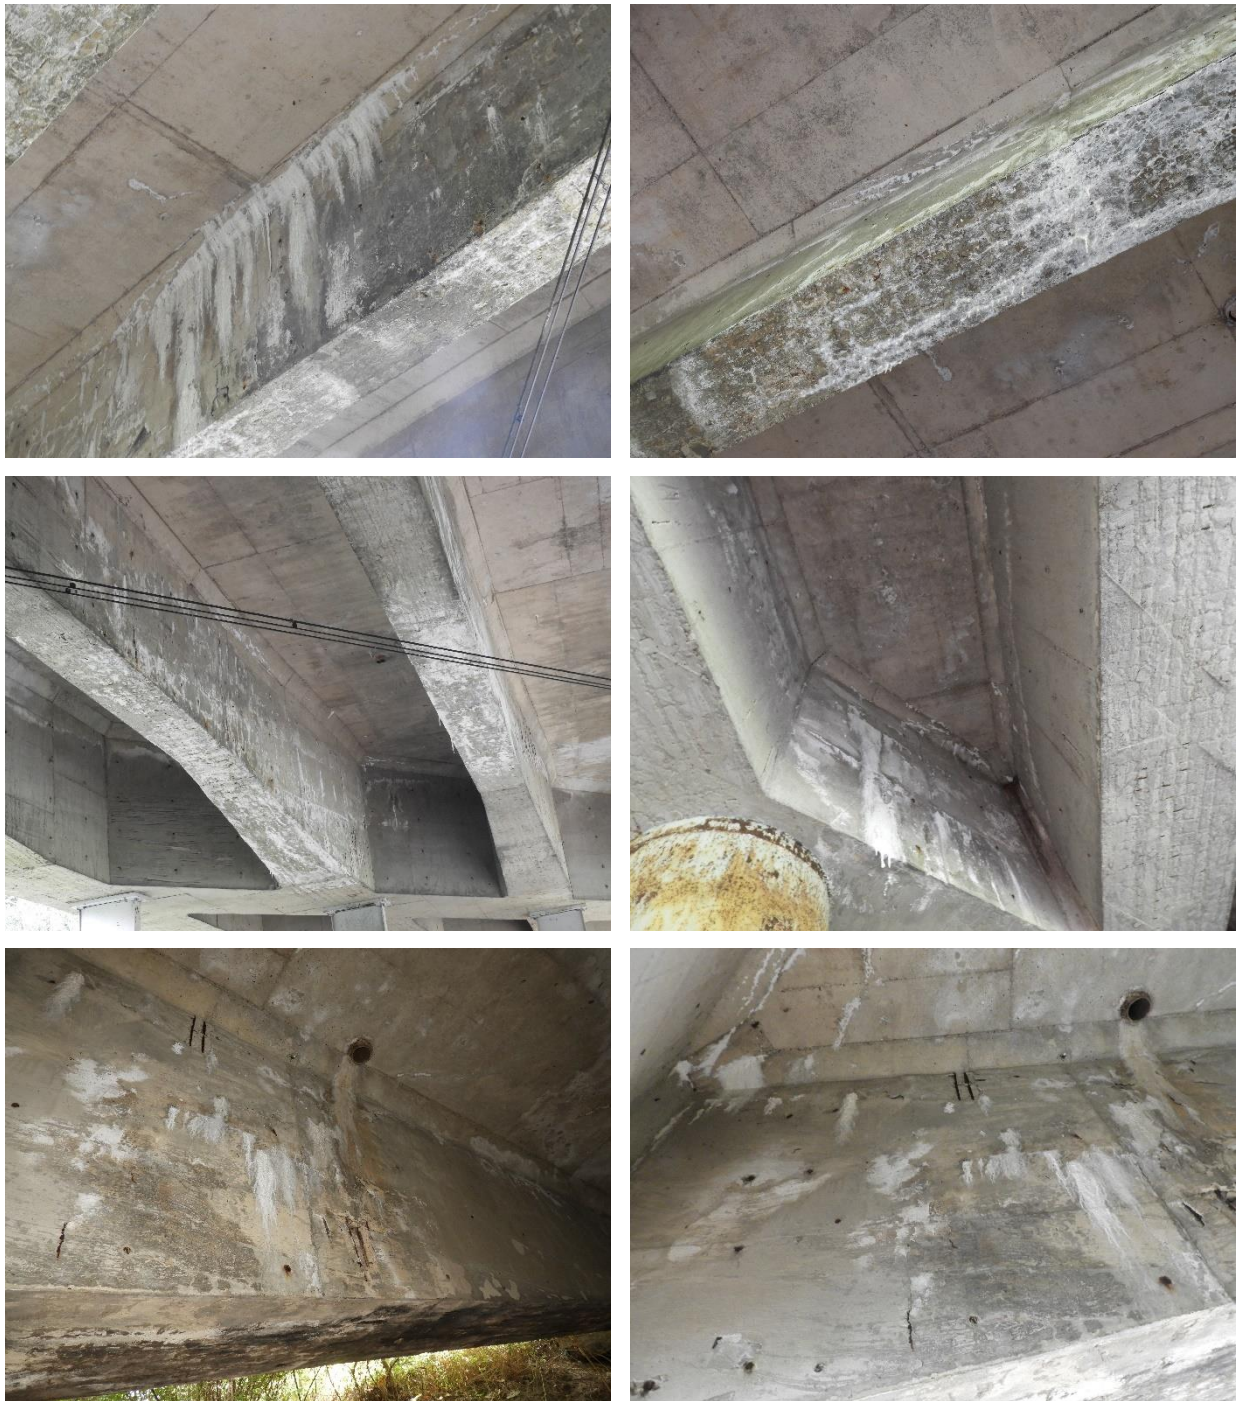
Fot. 3.31. Przykładowe fotografie przedstawiające stan techniczny konstrukcji dźwigarów głównych i poprzecznic
