## **EKSPERTYZA STANU TECHNICZNEGO**

**wiaduktu nad linią kolejową w ciągu drogi powiatowej nr 3209P  
w miejscowości Wąsosze (JNI 01012023)**

Inwestor: **Zarząd Dróg Powiatowych w Koninie**  
**ul. Świętojańska 20d,**  
**62-500 Konin**

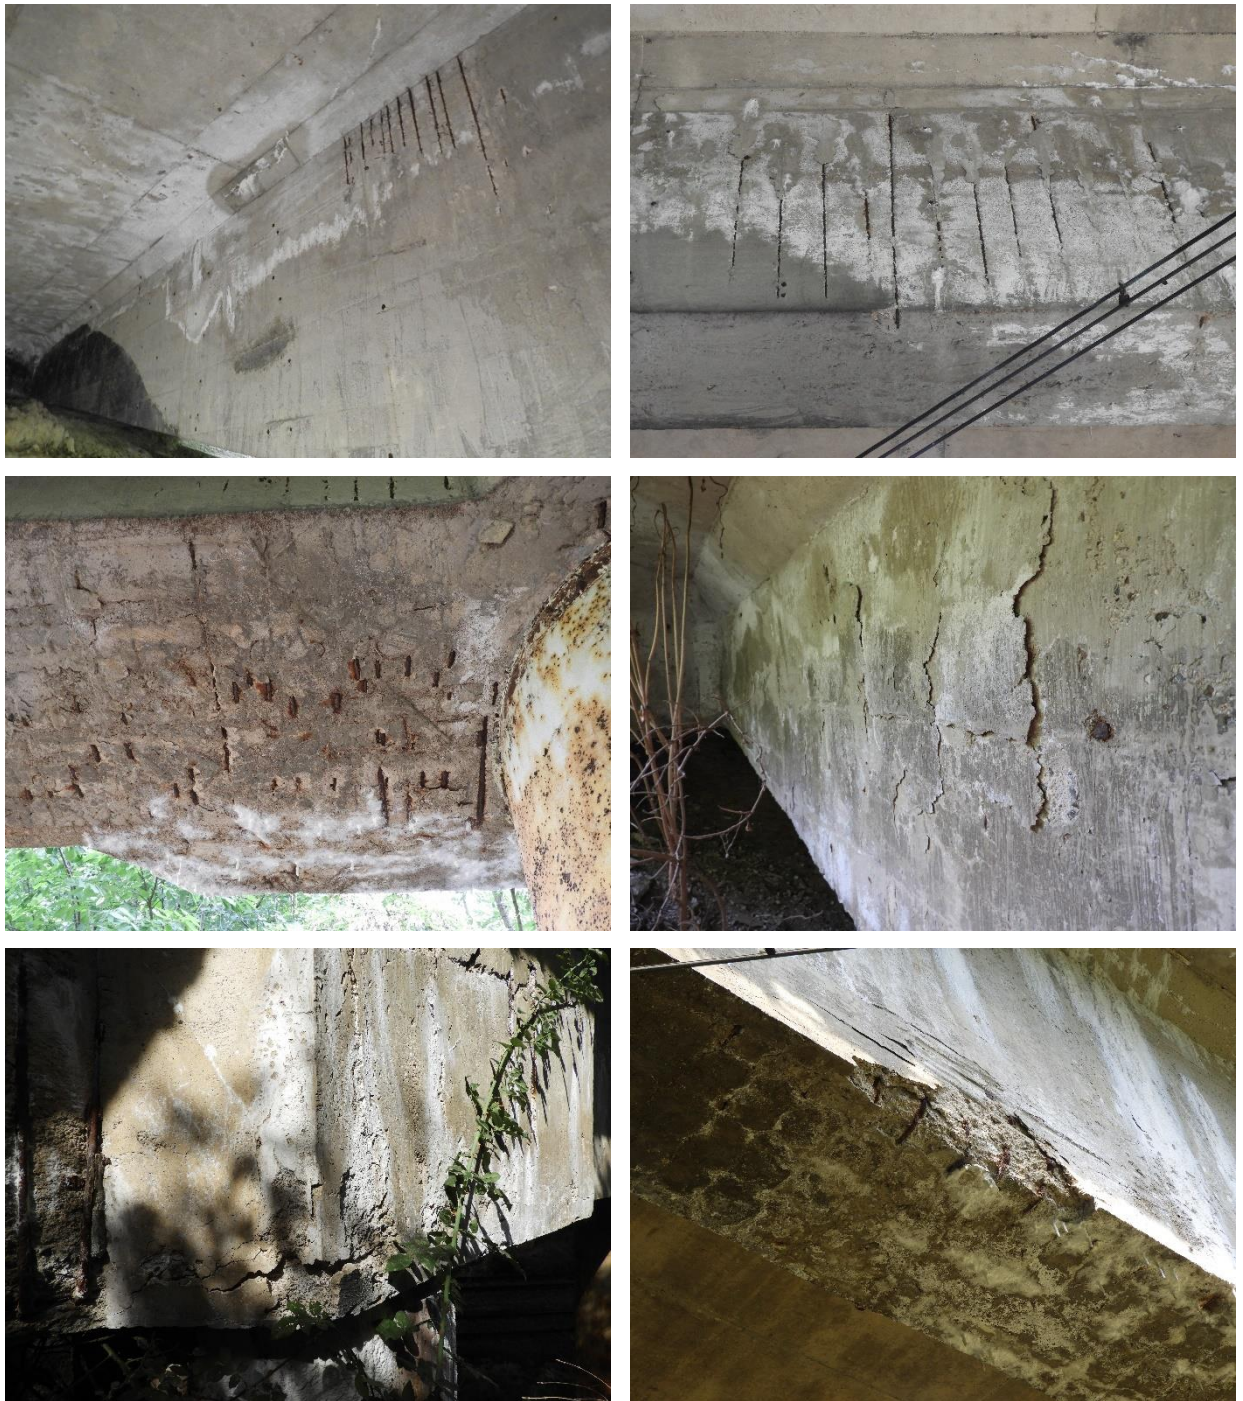
- brak powłok ochronnych betonu,
- zanieczyszczenia w postaci graffiti,
- rozległe przecieki wody opadowej, zawilgocenia i wyługowania wapienne na większości powierzchni dźwigarów i poprzecznic,
- osady i wykwity wapienne zakończone stalaktytami,
- zbyt mała otulina prętów zbrojeniowych,
- liczne zarysowania wraz z towarzyszącymi wyługowaniami,
- zacieki korozyjne świadczące o korozji zbrojenia,
- miejscowe rozległe ubytki otuliny prętów zbrojeniowych,
- odsłonięte, korodujące pręty zbrojeniowe wraz ubytkami przekrojów zbrojenia,
- zaawansowana korozja betonu świadcząca o starzeniu się materiału.

Fot. 3.32. Przykładowe fotografie przedstawiające stan techniczny konstrukcji dźwigarów głównych i poprzecznic

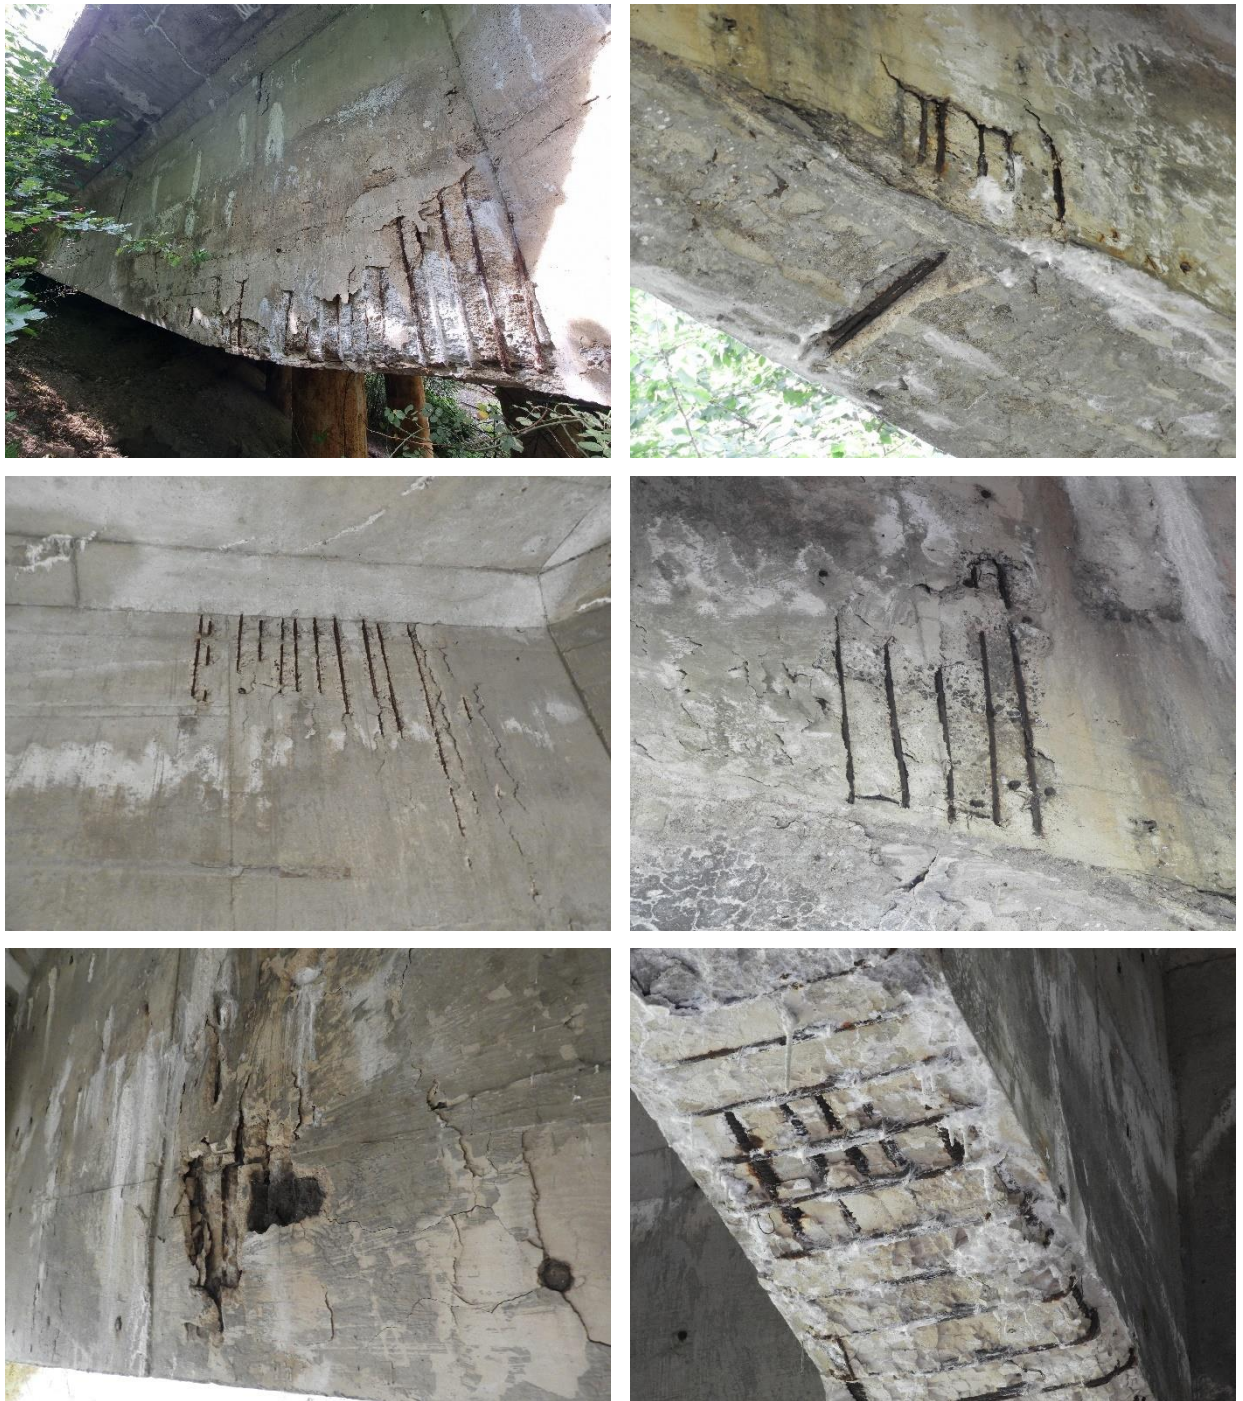
Fot. 3.33. Przykładowe fotografie przedstawiające stan techniczny konstrukcji dźwigarów głównych i poprzecznic

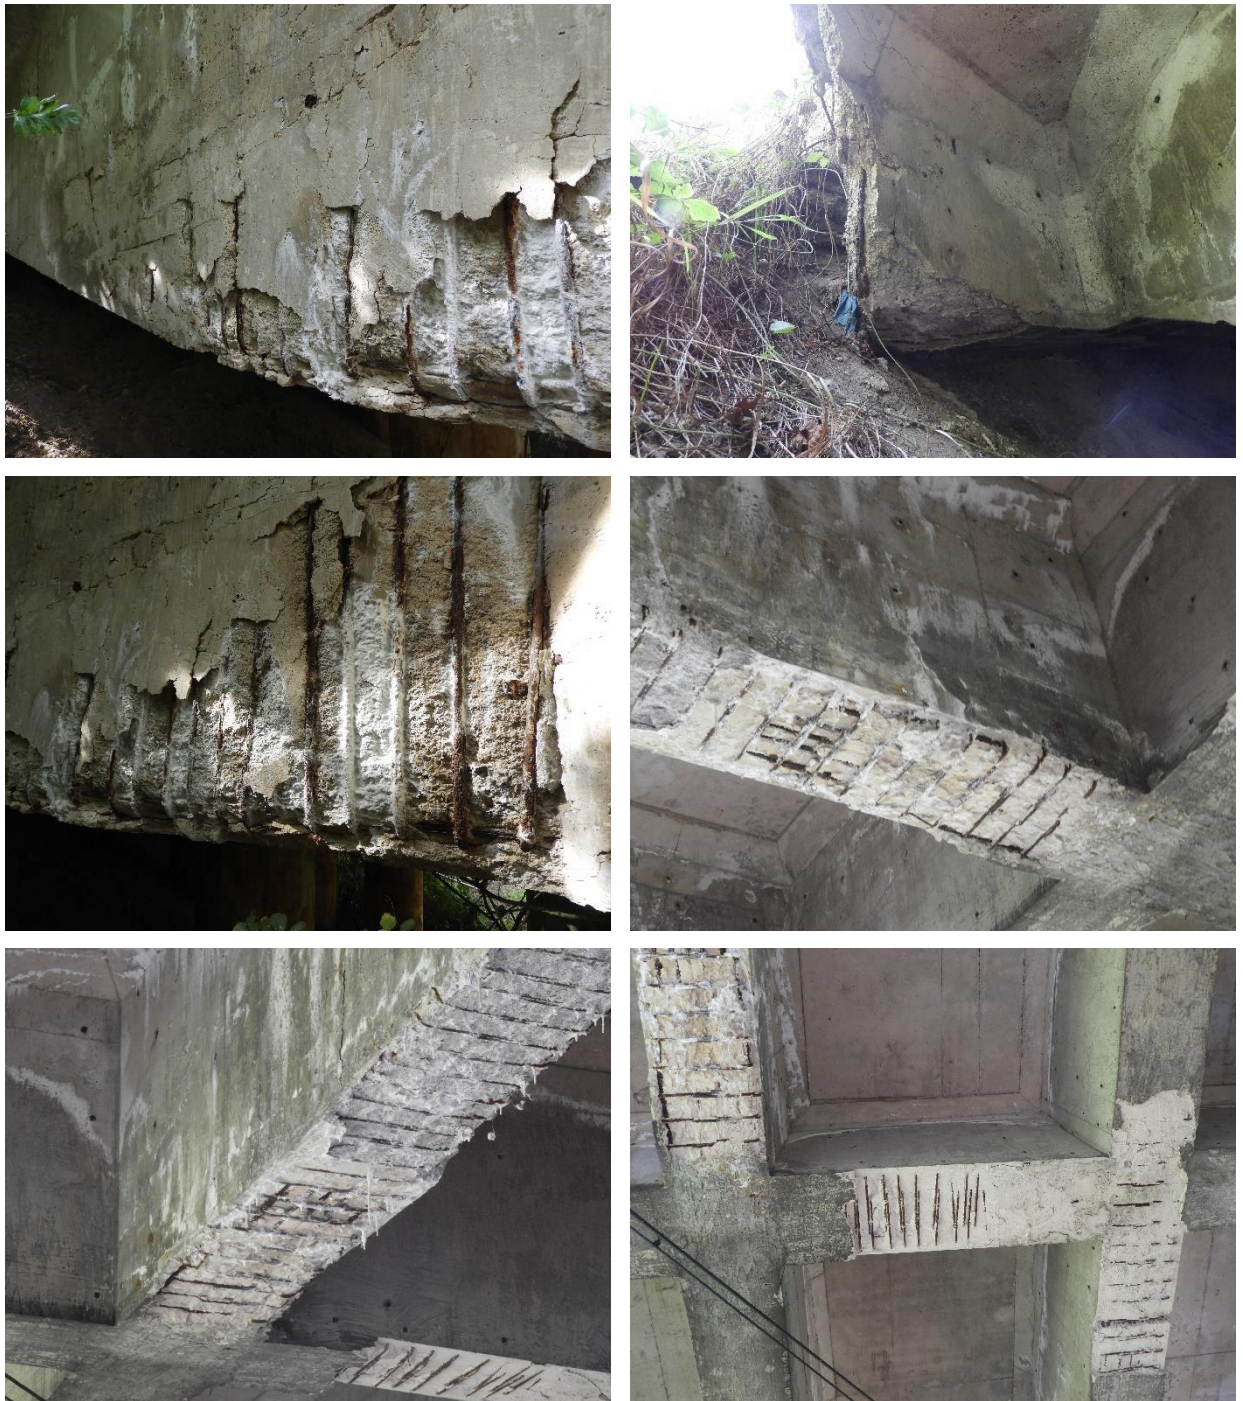
Fot. 3.34. Przykładowe fotografie przedstawiające stan techniczny konstrukcji dźwigarów głównych i poprzecznic

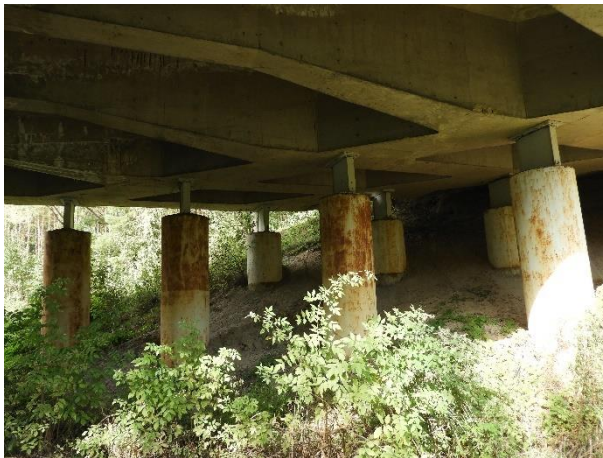
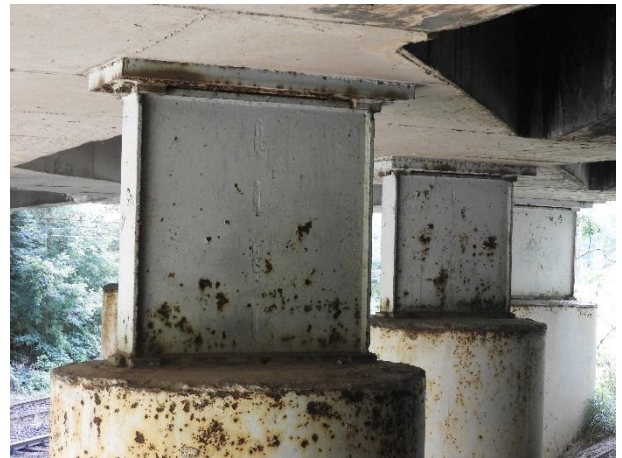
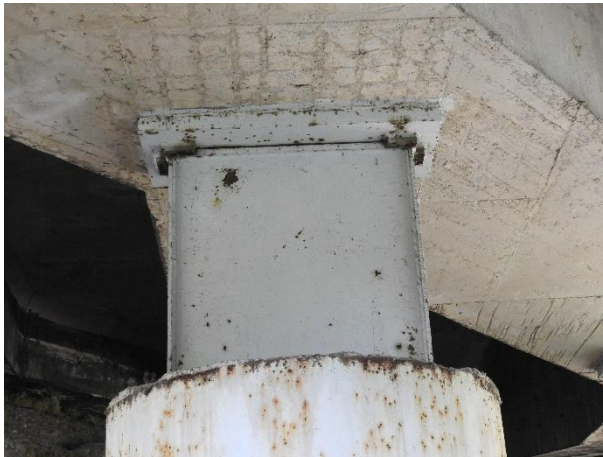
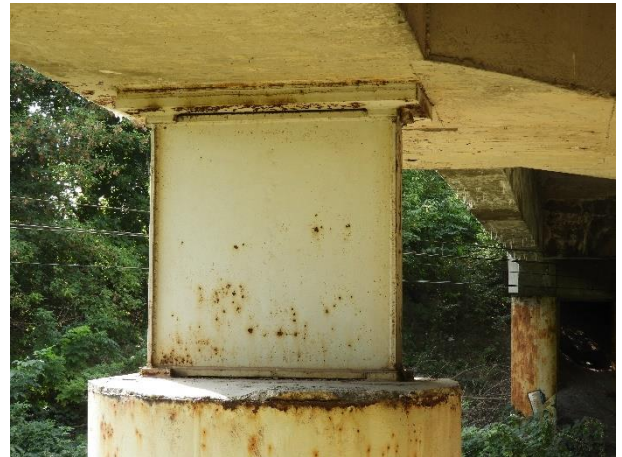
- uszkodzenia powłok antykorozyjnych na około 30% powierzchni,
- korozja powierzchniowa na około 30% powierzchni elementów stalowych,
- miejscowa korozja wżerowa.

Fot. 3.35. Przykładowe fotografie przedstawiające stan techniczny przegubów

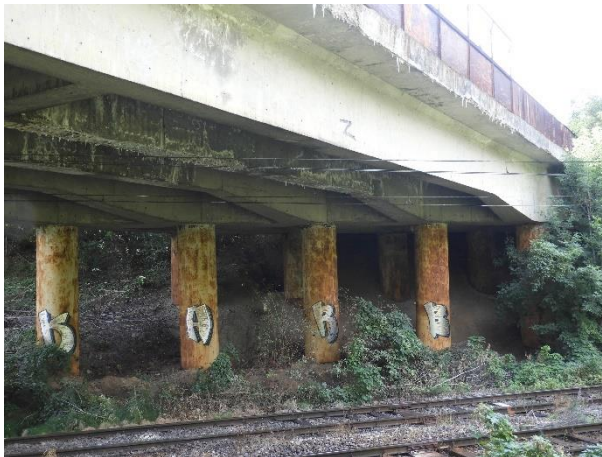
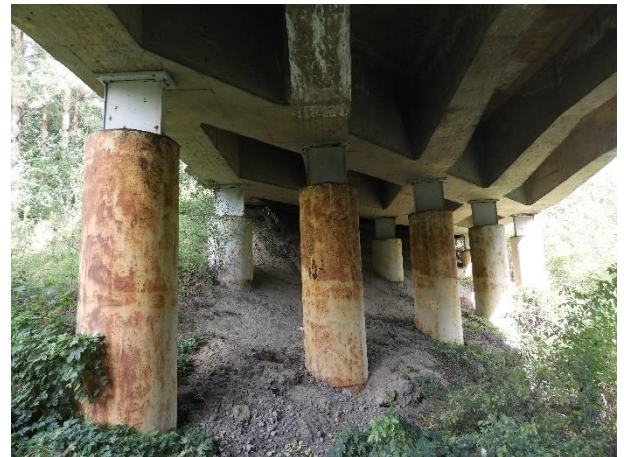
- zanieczyszczenia w postaci graffiti,
- uszkodzenia powłok antykorozyjnych oraz towarzysząca korozja powierzchniowa i wżerowa z lokalnym rozwarstwianiem się materiału stalowego orurowania filarów,
- miejscowe wykruszenia betonu w obrębie oparcia przegubów na filarze,
- ubytki otuliny prętów zbrojeniowych w miejscu przejścia pali w filary, poniżej stalowego orurowania,
- korozja odsłoniętych prętów zbrojeniowych wraz z ubytkami przekrojów zbrojenia,
- zaawansowana korozja betonu, w miejscu przejścia pali w filary, poniżej stalowego orurowania, świadcząca o starzeniu się materiału.

Fot. 3.37. Przykładowe fotografie przedstawiające stan techniczny filarów

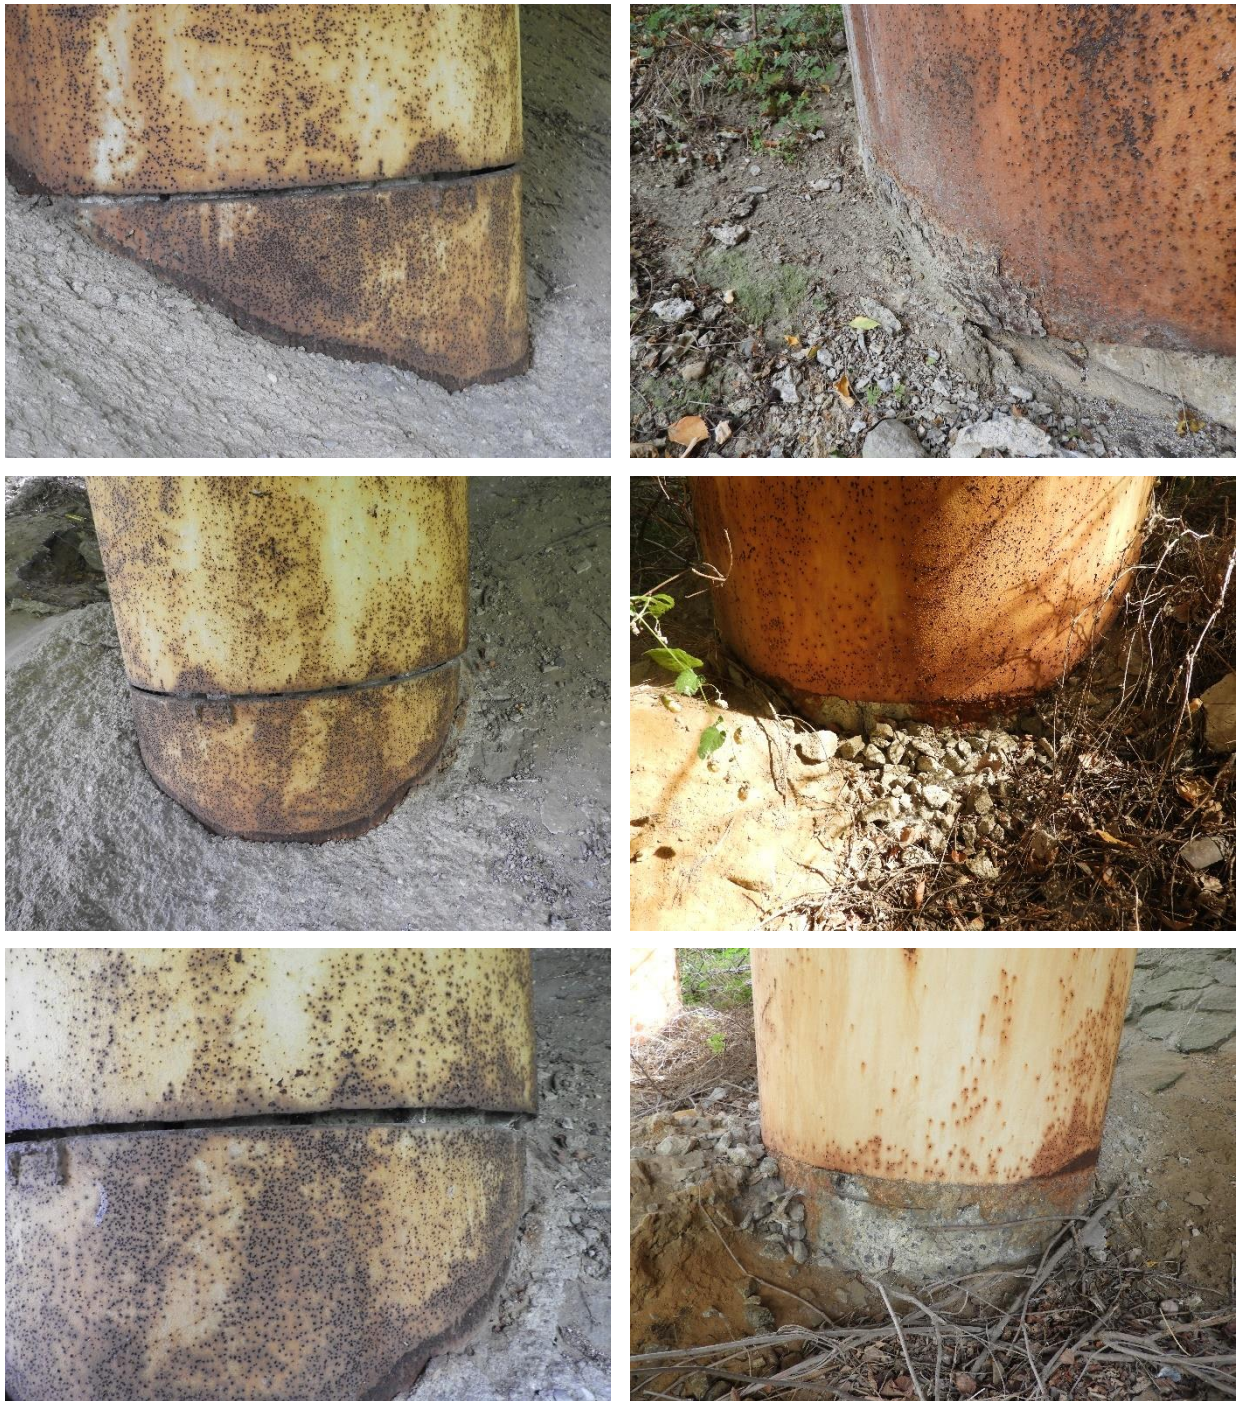
Fot. 3.39. Przykładowe fotografie przedstawiające stan techniczny filarów

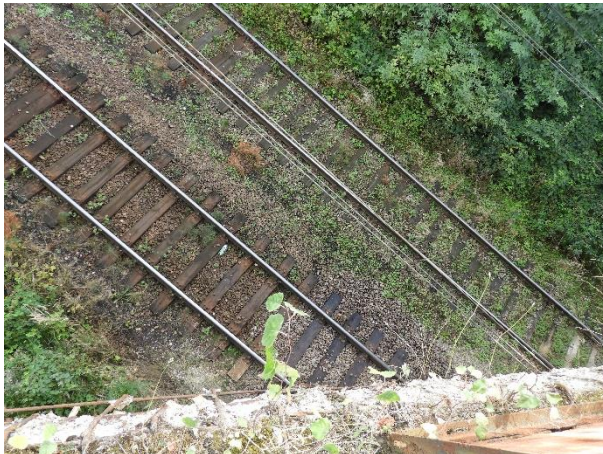
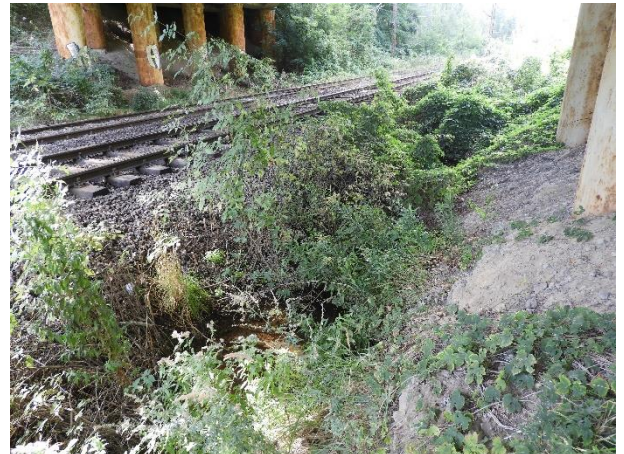
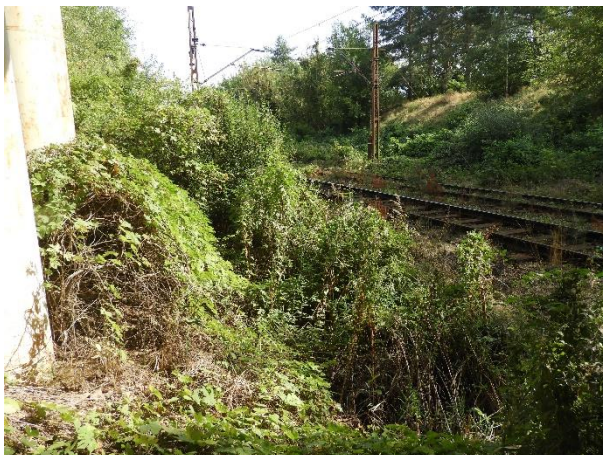
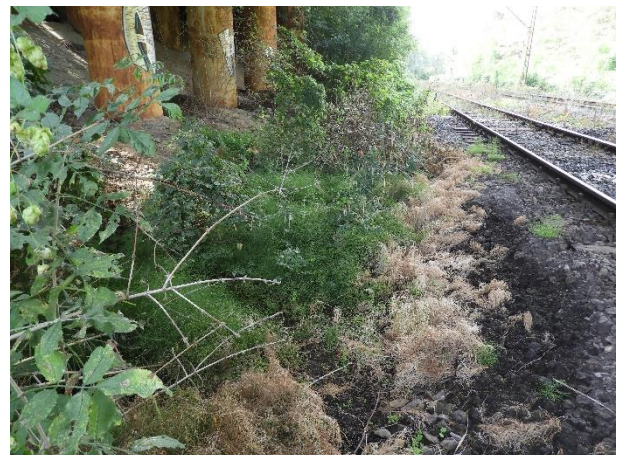
- zanieczyszczenia rowów kolejowych materiałem ziemnym, odpadami bytowymi, ściętymi krzewami i drzewami,
- intensywna wegetacja roślinności w rowach kolejowych w tym wysokiej (krzewów i drzew),
- zastoiska wody w rowach kolejowych,
- intensywne zanieczyszczenia materiałem ziemnym, odpadami bytowymi i wegetującą roślinnością nawierzchni kolejowej,
- korozja biologiczna, spękania i ubytki na wierzchni podkładów kolejowych,
- korozja powierzchniowa szyn i mocowań szyn kolejowych.

Fot. 3.41. Przykładowe fotografie przedstawiające stan techniczny przestrzeni pod obiektem

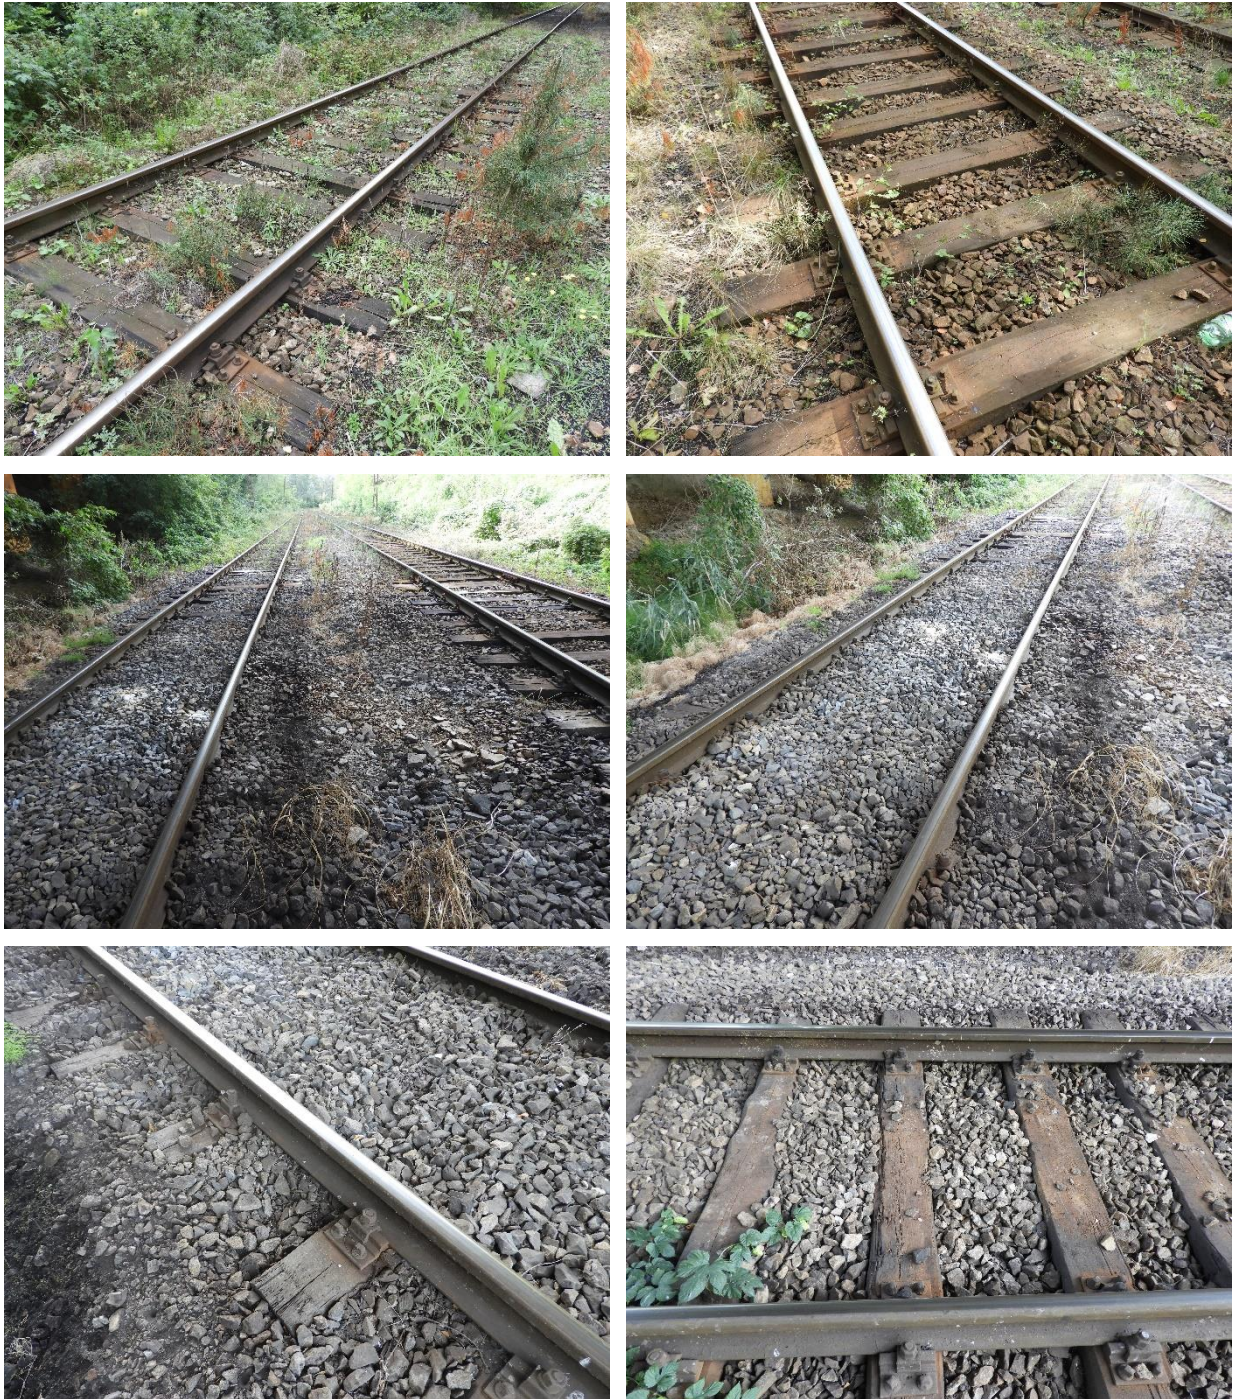
Fot. 3.42. Przykładowe fotografie przedstawiające stan techniczny przestrzeni pod obiektem
