NAZWA ELEMENTU PROJEKTU BUDOWLANEGO:	<b>PROJEKT ARCHITEKTONICZNO-BUDOWLANY</b>
NAZWA ZAMIERZENIA BUDOWLANEGO:	<b>Remont stalowych słupów i elementów odwodnienia zadaszania Przemysłowego i Rolnego Placu Targowego oraz żelbetowych słupów podziemnej kondygnacji Hali Płaskiej.</b>
OBIEKT:	Zespół Hali Targowej
ADRES:	ul. Wójta Radtkego 36/38/40 81-355 Gdynia
IDENTYFIKATORY DZIAŁEK:	226201_1.0026.984;226201_1.0026.985;226201_1.0026.986;226201_1.0026.987;226201_1.0026.988;226201_1.0026.989;226201_1.0026.990
INWESTORZY:	Gmina Miasta Gdyni Al. Marszałka Piłsudskiego 52/54 81-382 Gdynia
KATEGORIA OBIEKTU BUDOWLANEGO:	XVII – BUDYNKI HANDLU, GASTRONOMII I USŁUG

OBIEKT:	HALA PŁASKA
ADRES:	ul. Wójta Radtkego 38 81-355 Gdynia
ZLECENIODAWCA:	Zarząd Budynków i Lokali Komunalnych ul. Hugo Kołłątaja 1 81-332 Gdynia

OBIEKT:	ZADASZENIA PRZEMYSŁOWEGO I ROLNEGO PLACU TARGOWEGO
ADRES:	ul. Wójta Radtkego 36, 38 81-355 Gdynia
ZLECENIODAWCA:	Zarząd Budynków i Lokali Komunalnych ul. Hugo Kołłątaja 1 81-332 Gdynia

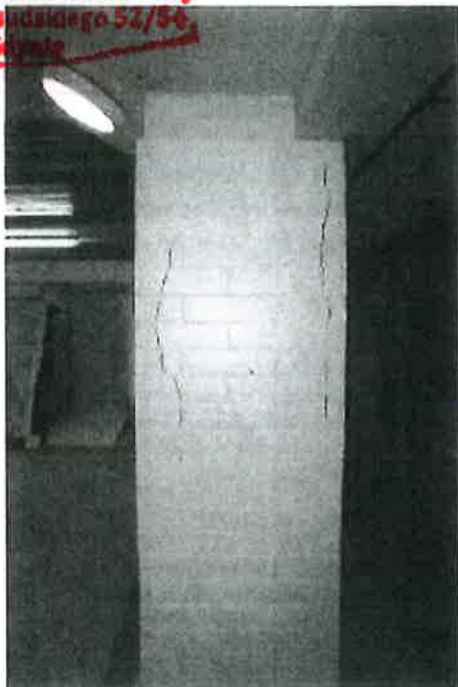
- 3) Jako przyczynę powstania uszkodzeń słupów uznaje się
  - zbyt grube wyprawy tynkarskie, które odpajają się w narożach słupów, w miejscach występowania kątowników stalowych. Wspomniane kątowniki stanowią zabezpieczenie, ochronę słupów przed uszkodzeniami mechanicznymi i powinny być elementem zewnętrznym ich naroży. Jeżeli zdecydowano się na ich dodatkowe otynkowanie, to należałoby w miejscach ich występowania, wykonać tynki na podtynkowej siatce stalowej (Leduchowskiego lub Rabilza).

Fot. 1. Zarysowania i spekania podłużnie widoczne na okładzinach słupów

1. W celu dalszego i bezproblemowego użytkowania obiektu, należy przeprowadzić remont spękanych słupów, polegający na
  - skuciu spękanych i odspojonych tynków poszczególnych słupów,
  - oczyszczenie z korozji elementów stalowych (kątowników), które nie są w stanie zaawansowanej korozji lub ich usunięcie,
  - zabezpieczenie antykorozyjne elementów stalowych w przypadku podjęcia decyzji o ich zachowaniu,
  - w przypadku zachowania kątowników stalowych w warstwie tynku, w trakcie wykonywania nowych tynków należy wzmocnić miejsce styku kątownika z tynkiem poprzez zastosowanie stalowych słatek podtynkowych (Leduchowskiego, Rabitza),
  - odtworzeniu tynków jako cementowo-wapienne,

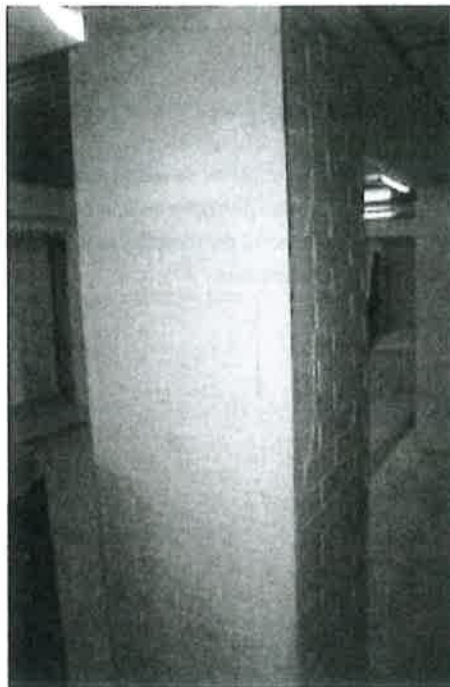
Fot. 2. Zarysowania i spekania podłużnie widoczne na okładzinach słupów

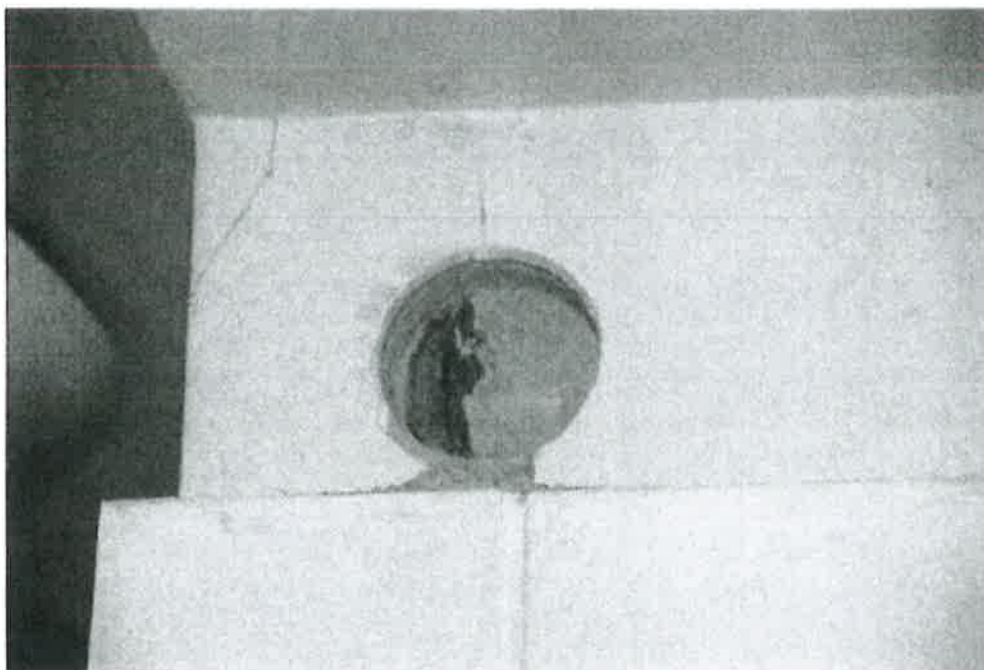
Fot. 3. Odkrywką nr 1. Na zdjęciu widoczna znaczna grubość tynku oraz powierzonowie skorodowany kątownik stanowiący zabezpieczenie naruża żelbetowej obijny wznoszącej słup

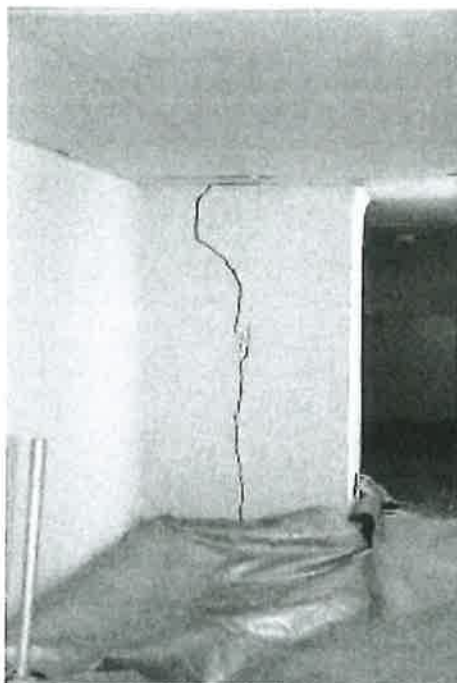
Fot. 4. Spekanie podłużne słupa w pompowni p.poz – widok od strony pomieszczenia.

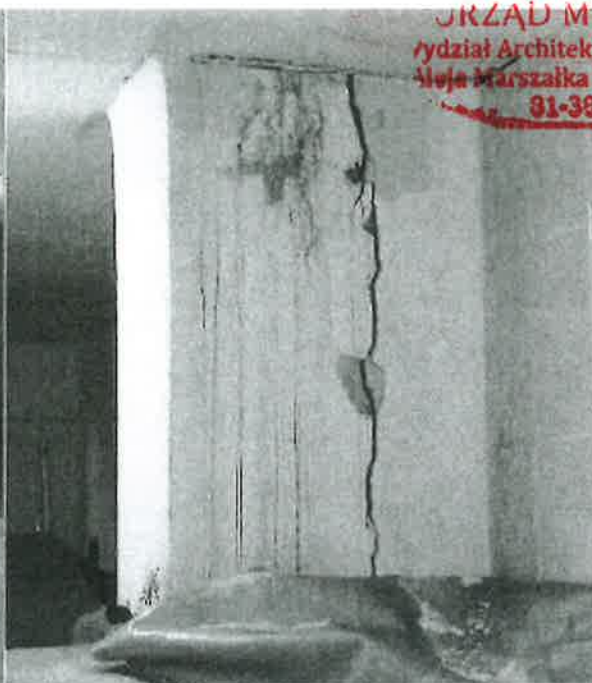
Fot. 5. Spekanie podłużne słupa w pompowni p.poz – widok od strony korytarza (drzwi zewnętrzne)

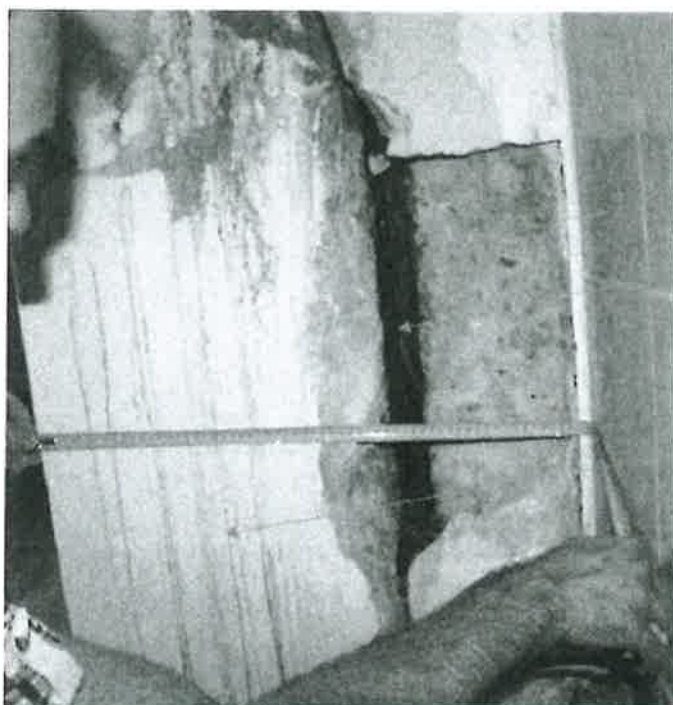
Fot. 6. Odkrywką nr 2 – słup w pompowni p. poz.

przekrój poprzeczny słupa, jest wynikiem wtórnego wykonania („dołania”) innego elementu żelbetowego zbrojonego stalowymi prętami. Pomieszczenie pompowni przeciwpożarowej, w którym obecnie znajduje się zbiornik gipsowy, słup, zlokalizowane jest w miejscu, gdzie w latach 50-tych znajdował się schron. W przestrzeni sufitu podwieszonego, zarówno na spodzie stropu, jak i przeciwległej ścianie, pozostaje ślad po wyburzonej grubej ścianie, która została wykonana „na styk” do istniejącego słupa. Przebieg pęknięcia pokrywa się z miejscem styku pozostałości fragmentu ściany żelbetowej z istniejącym słupem. Ustalono, że słup w tym przypadku także posiada zabezpieczone naroża kątownikami stalowymi, które uległy już znacznej korozji. Powstające na powierzchni kątownika produkty korozji, zwiększają swoją objętość i generują naprężenia w otulinie (w tym wypadku tynku), powodujące pęknięcia, co zostało zaobserwowane na elemencie. Powierzchnie boczne stykających się elementów żelbetowych wyrównano wyprawami tynkarskimi. W miejscu pęknięcia, stwierdzono grubość wypraw wynoszącą 4 – 8 cm.

słup żelbetonowy – główna konstrukcja nośna budynku

kątownik stalowy (skorodowany)

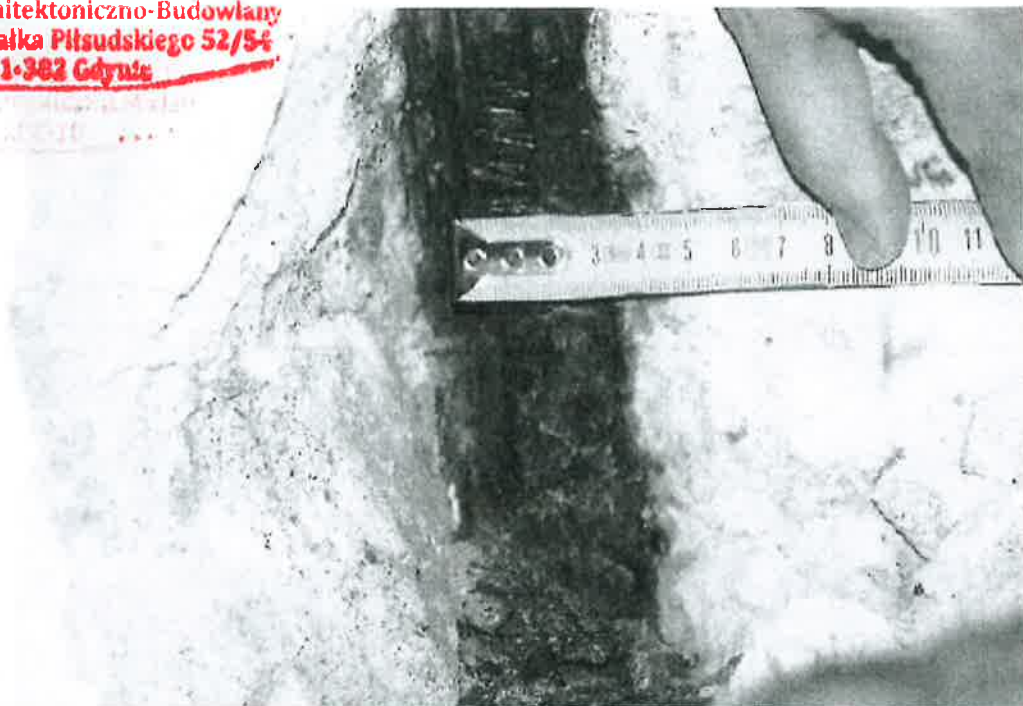
- duża wilgotność powietrza np. w pomieszczeniu pompowni p. poż. (ze zbiornikiem wodnym na cele instalacji tryskaczowej) jest powodem korozji elementów stalowych. Ma się tu na myśli kątowniki stalowe, stanowiące zabezpieczenie naroży słupów żelbetowych. W przypadku znacznej korozji, powstające na powierzchni elementów stalowych produkty korozji, zwiększają swoją objętość i generują naprężenia w otulinie

Fot. 7. Stan zaawansowane; korozji kątownika stalowego istniejącego słupa, stanowiącego wzmocnienie jego naroża.

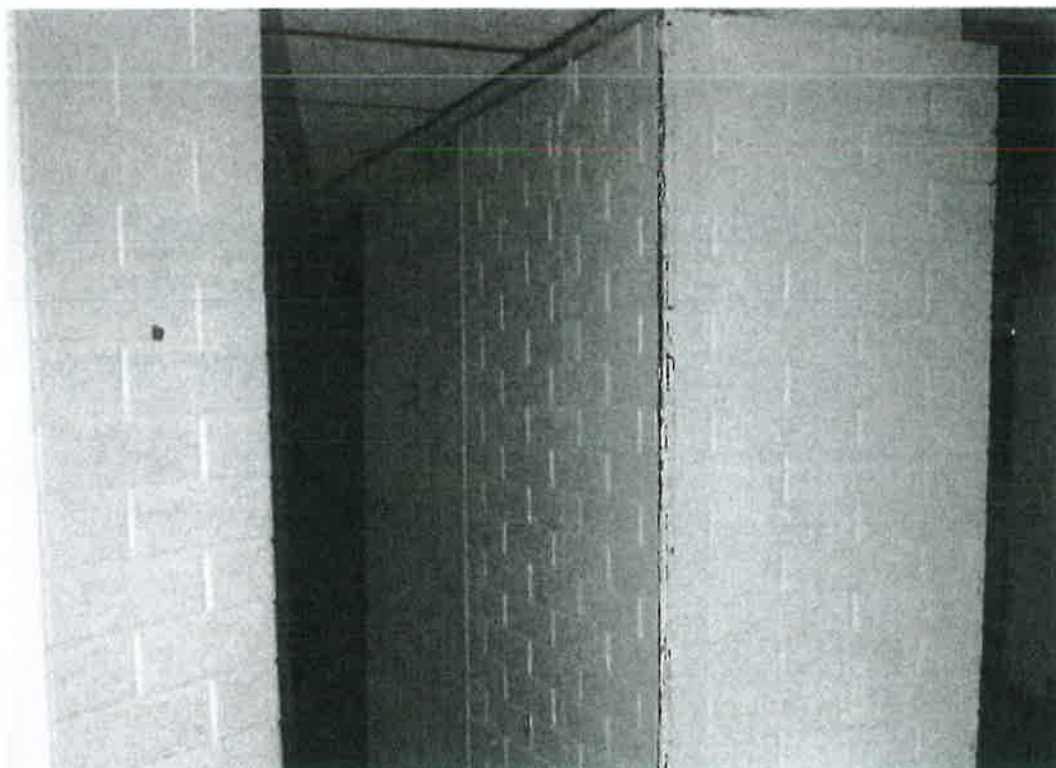
Fot. 8. Poszerzony słup w korytarzu głównym podziemia Hali Piaskowej. Zaznaczono przebieg zarysowania ściany bocznej.

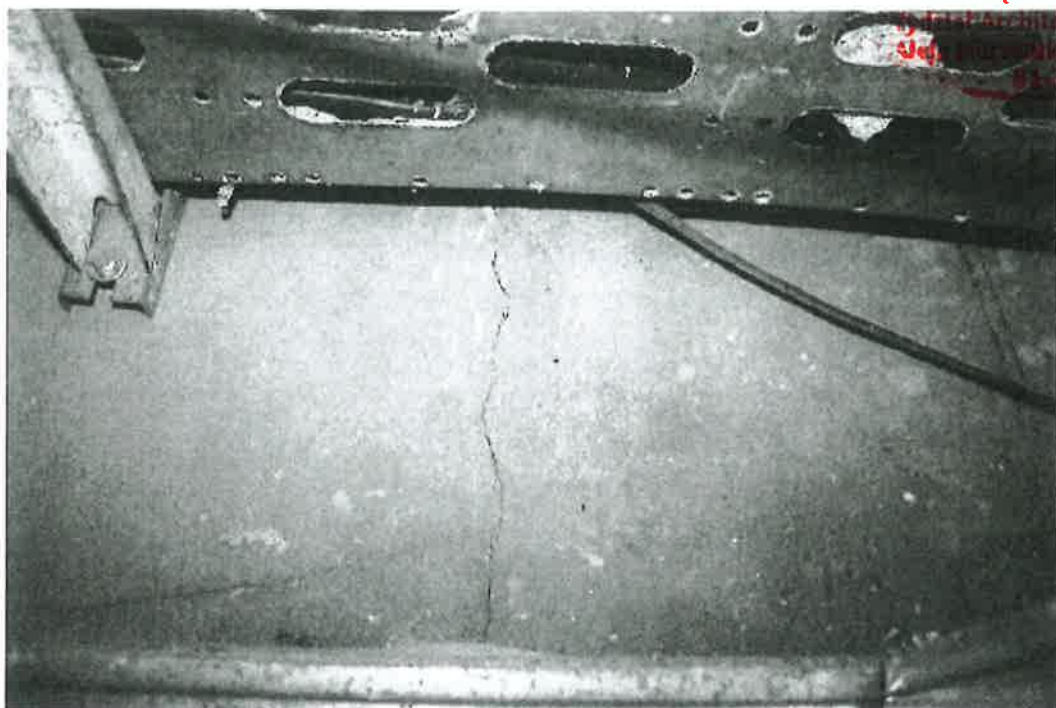
Fot. 9 Zarysowanie poszerzonego słupa w przestrzeni sufitu podwieszonego –przed odkrywką.

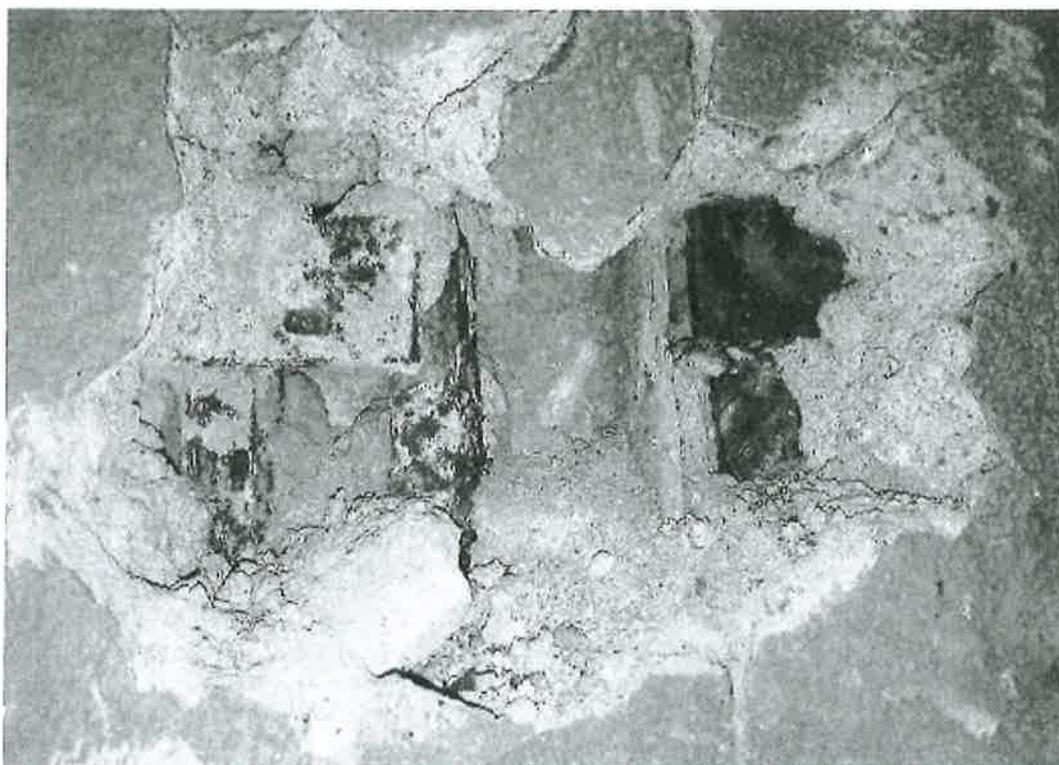
Wśród słupów korytarza głównego, szczegółowym oględzinom i analizie poddano słupy, które ze względu na swój przekrój poprzeczny, znacznie różniły się od pozostałych. Są to słupy zlokalizowane w połowie Hali Płaskiej. W tym miejscu możemy zaobserwować różnice w konstrukcji stropów, z jednej i drugiej strony słupów. Od poszerzonych słupów, w stronę Hali Rybnej, słupy pomiędzy ściągami zostały wyposażone w głowice. Z drugiej zaś strony słupa, w stronę Hali Łukowej, pomiędzy ściągami słupy podpierają belkę żelbetową. Na powierzchni bocznej słupa, na dłuższym boku przekroju poprzecznego, występuje zarysowanie. Widoczne jest ono zarówno na okładzinie jak i ponad okładzinami ceramicznymi. W przestrzeni sufitu podwieszonego, na niewykończonych powierzchniach, potwierdzono także występowanie rysy, której przebieg pokrywa się z tym, dostrzeżonym poniżej sufitu. Wykonana odkrywka w miejscu zarysowania, pozwoliła ustalić, że słup posiada obejmę żelbetową, zbrojoną stalowymi prętami o przekroju kwadratowym (16 x 16 mm). Zbrojenie pionowe uzupełnia zbrojenie poziome w postaci płaskownika, który także podczas odkrywki odsłonięto. W odkutym miejscu natrafiono na twardą płytę pilśniową stanowiącą przekładkę, dystans, pomiędzy dwoma elementami żelbetowymi. Odkute zbrojenie poziome w postaci płaskownika, nie posiada w tym miejscu ciągłości, a przebieg zarysowania pokrywa się z lokalizacją płyty pilśniowej. Odkrywka oraz przebieg zarysowania pozwala stwierdzić, że do istniejącego pierwotnie słupa żelbetowego, dołano inny, tuż pod ściągami i w późniejszym czasie całość zabezpieczono obejmą żelbetową.

Fot. 10. Odkrywka nr 3 poszerzonego słupa. Widoczne pręty zbrojeniowe i płaskowniki obejmujące żelbeton oraz przekładka dylatacyjna z płyty pilśniowej zastosowana na styku dwóch elementów żelbetonowych

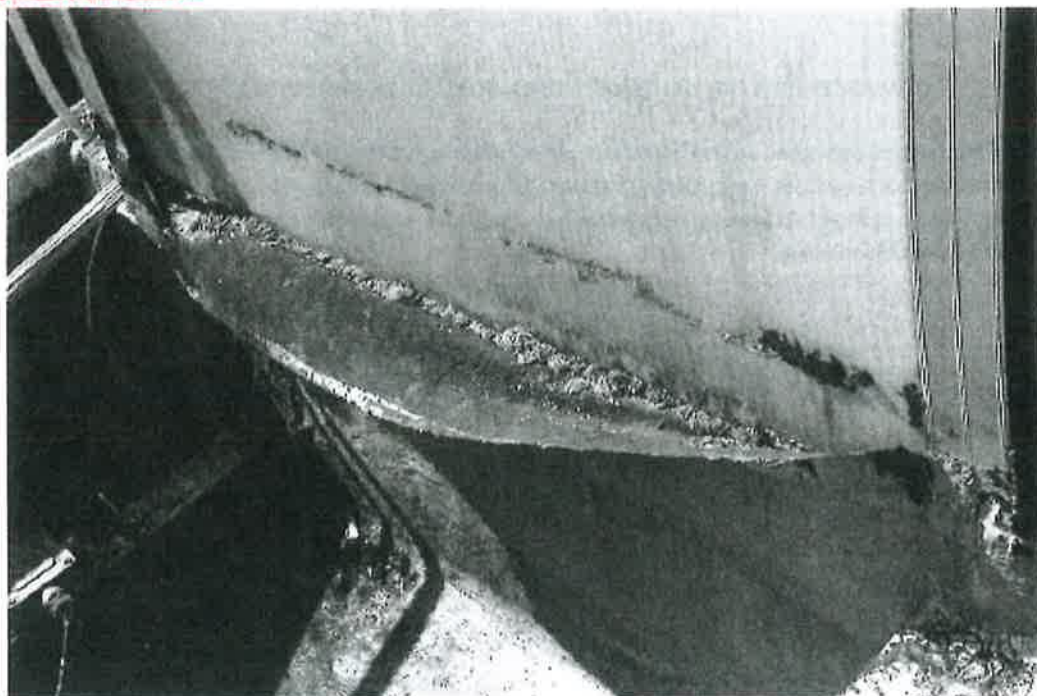
Fot. 1 Uszkodzenia izolacji przeciwwodnej w okapie zadaszania łukowego

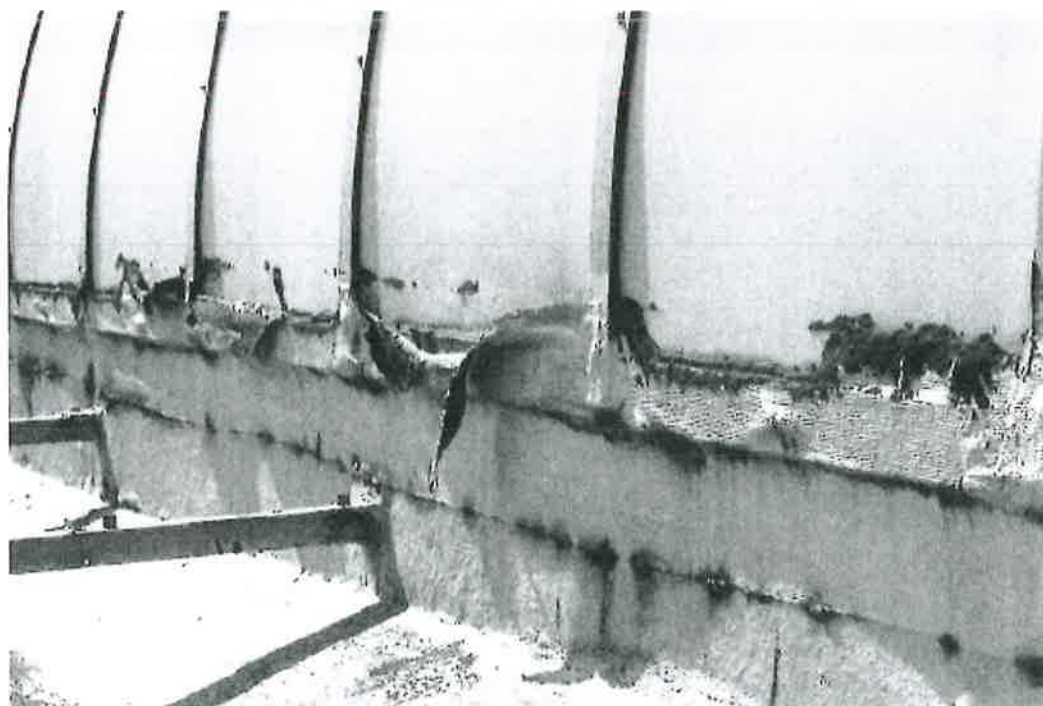
Fot. 2 Uszkodzenia izolacji przeciwwodnej w okapie zadaszania łukowego

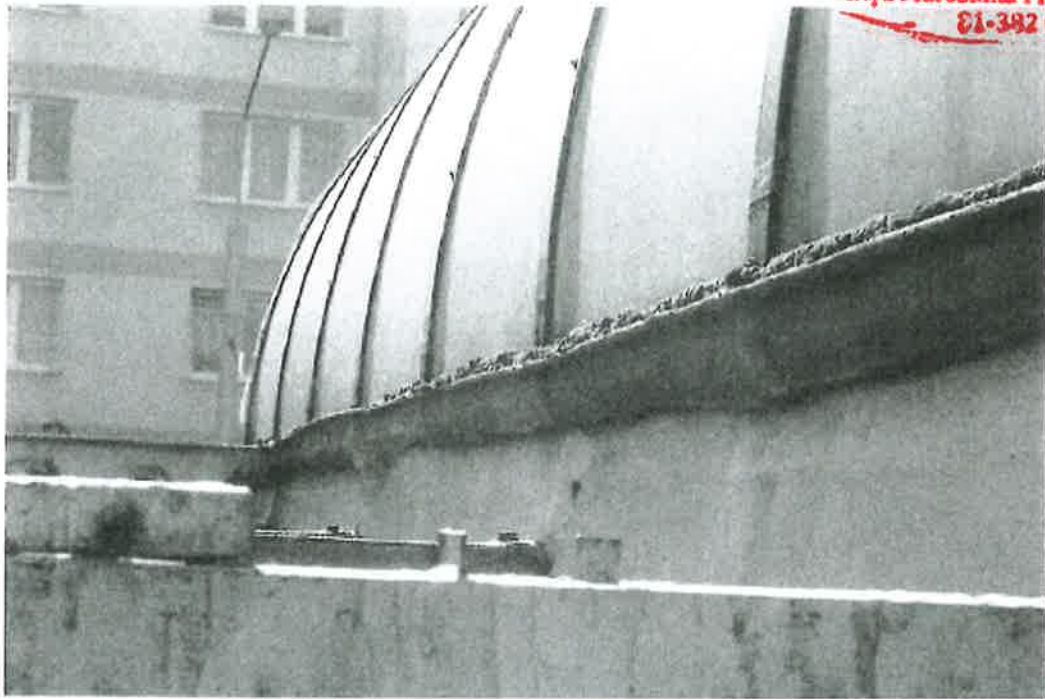
Fot. 3 Uszkodzenia izolacji przeciwwodnej w okapie zadaszera lukowego

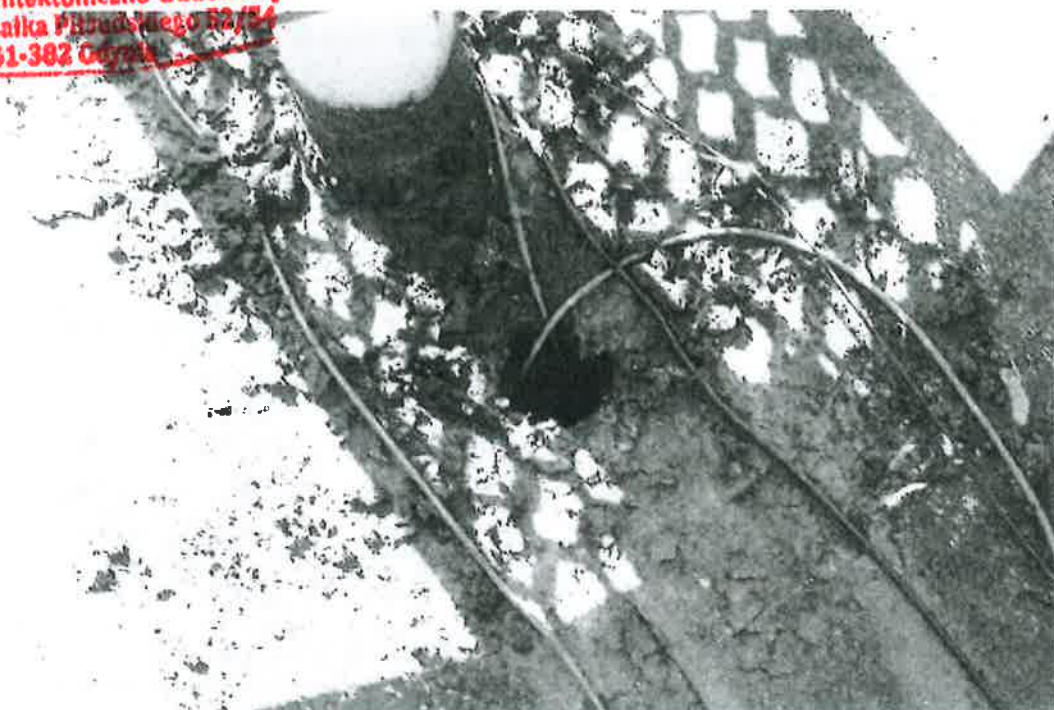
- uszkodzenia powłok malarskich:** przyczyną braku ciągłości powłok malarskich są uszkodzenia mechaniczne, długotrwała wystawa na warunki atmosferyczne, w tym zaciekanie słupów powstałymi nieszczelnościami, w miejscach przejścia słupa przez koryto ściekowe.

Fot. 5 Miejsce przejścia słupa przez koryto ściekowe oraz połączenie koryta z rurą spustową

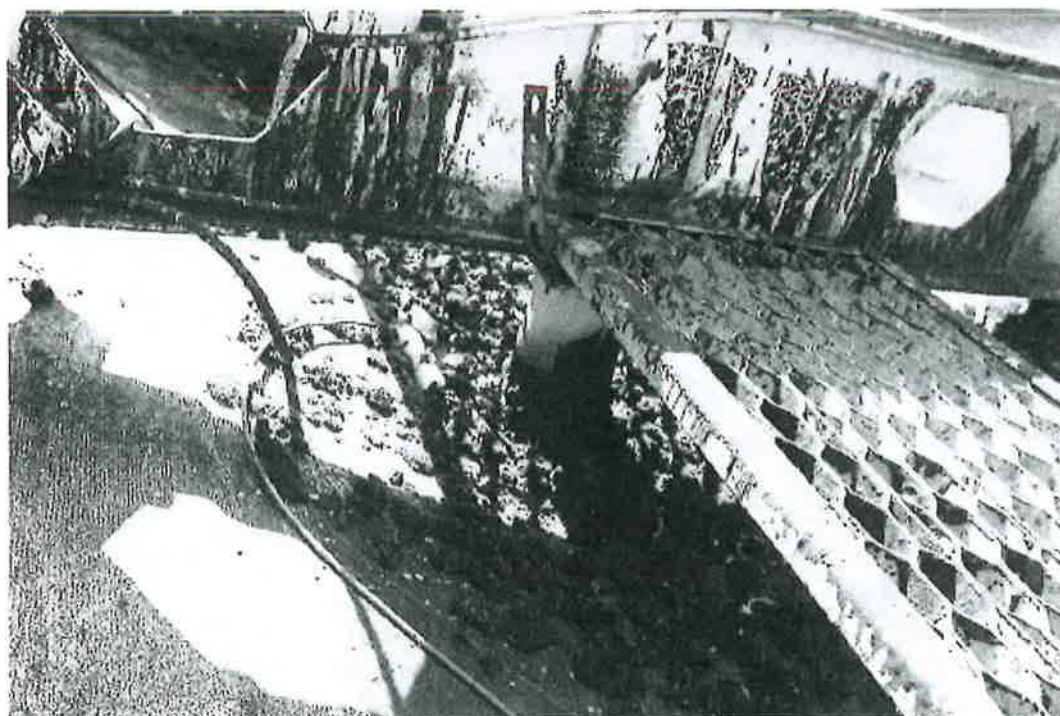
Fot. 6 Koryto ściekowe w miejscu występowania słupa zadaszenia

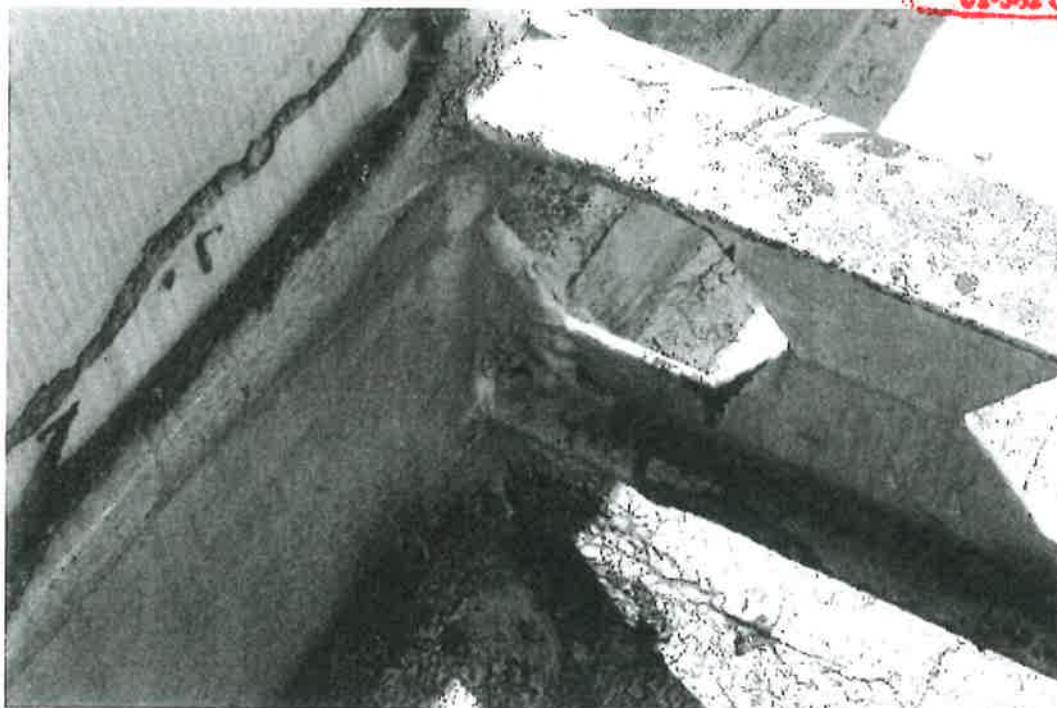
Fot. 7 Rygiel poprzeczny- sposób wykonania izolacji przeciwwodnej

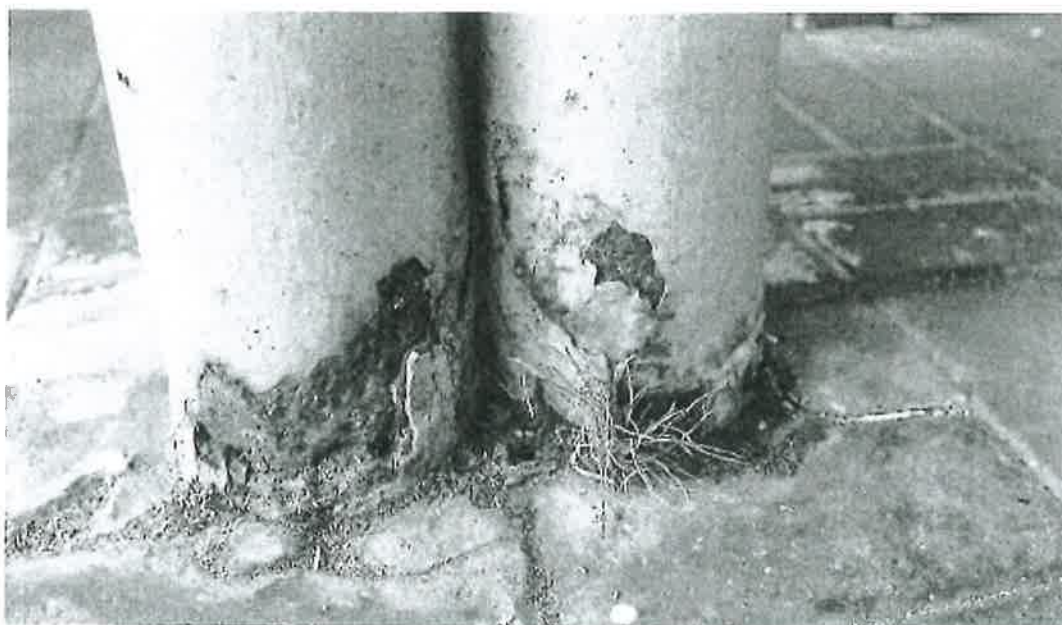
slupy posiadają znaczne skorodowane słupy w części dolnej, tuż nad powierzchnią chodnika. Występuje tam duży ubytek ścianek rur, z jakich wykonano słupy. Szacuje się korozyjne uszkodzenia przekroju pojedynczej gałęzi słupa w ~75%.

Fot. 8. Stan zachowania słupa nr 108 luz nad kosłką betonową

- w celu naprawy uszkodzonych słupów zaleca się wycięcie uszkodzonych fragmentów słupów i spawanie nowych wraz z wykonaniem nowych powłok antykorozyjnych, do klasy korozyjności min. C4.

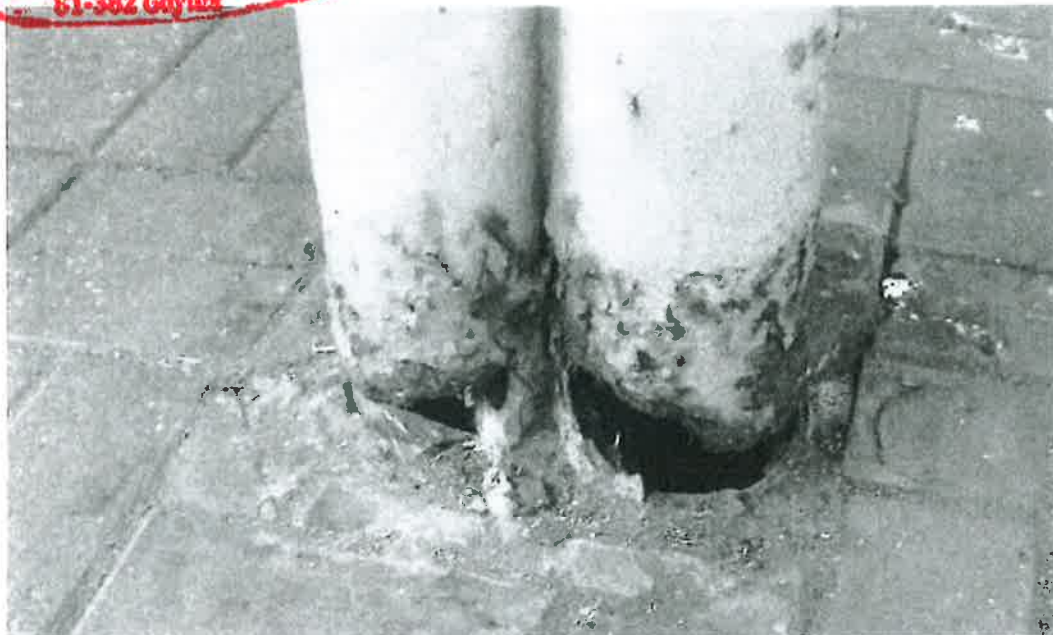
Fot. 9 Stan zachowania słupa nr 116 tuż nad kosiłką betonową

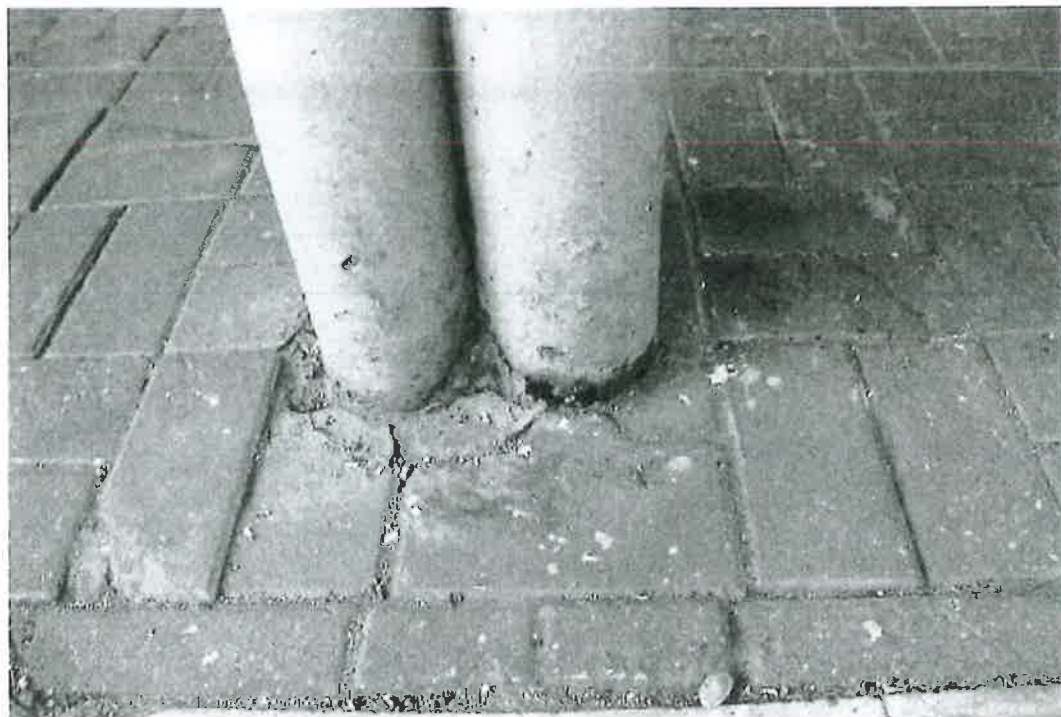
Fot. 10 Stan zachowania słupa nr 120 tuż nad kosiłką betonową

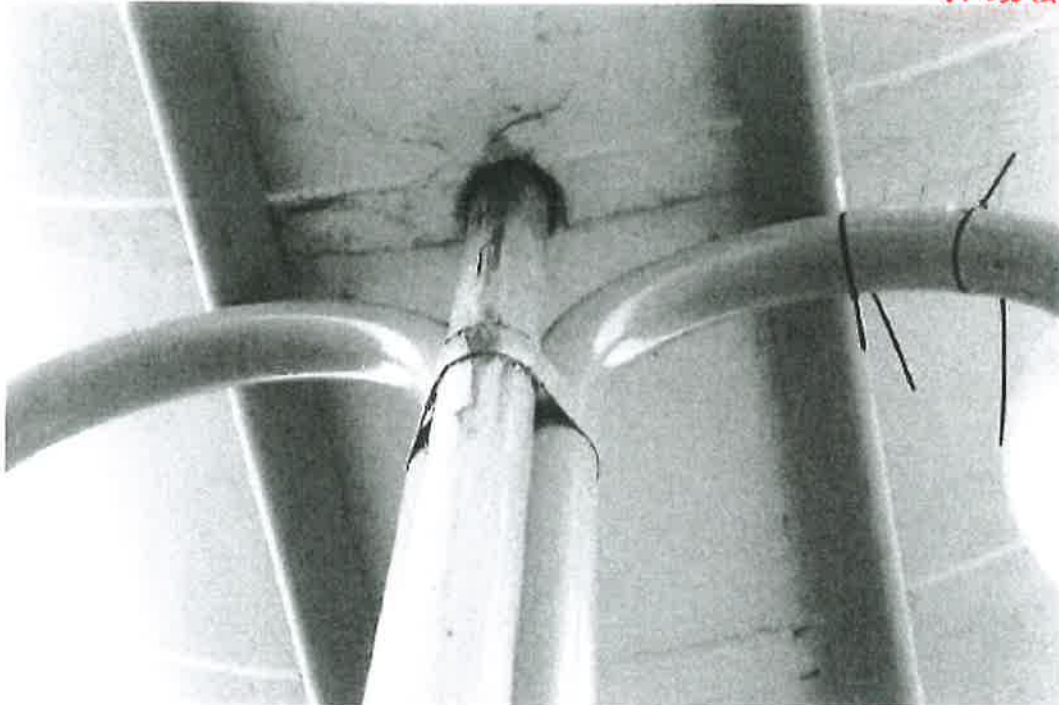
- śladów po zalekach wody opadowej:** niektóre słupy posiadają ślady, po zalekach wody opadowej, która zacieka nieszczelnymi przejściami słupa przez koryto ściekowe zadaszania. Znajduje to swoje odzwierciedlenie w zanieczyszczeniu biologicznym słupów (glony), uszkodzeniu powłok malarskich i korozji stali.

Fot. 11. Nieszczelności koryta ściekowego i zaciekający słup nr 76

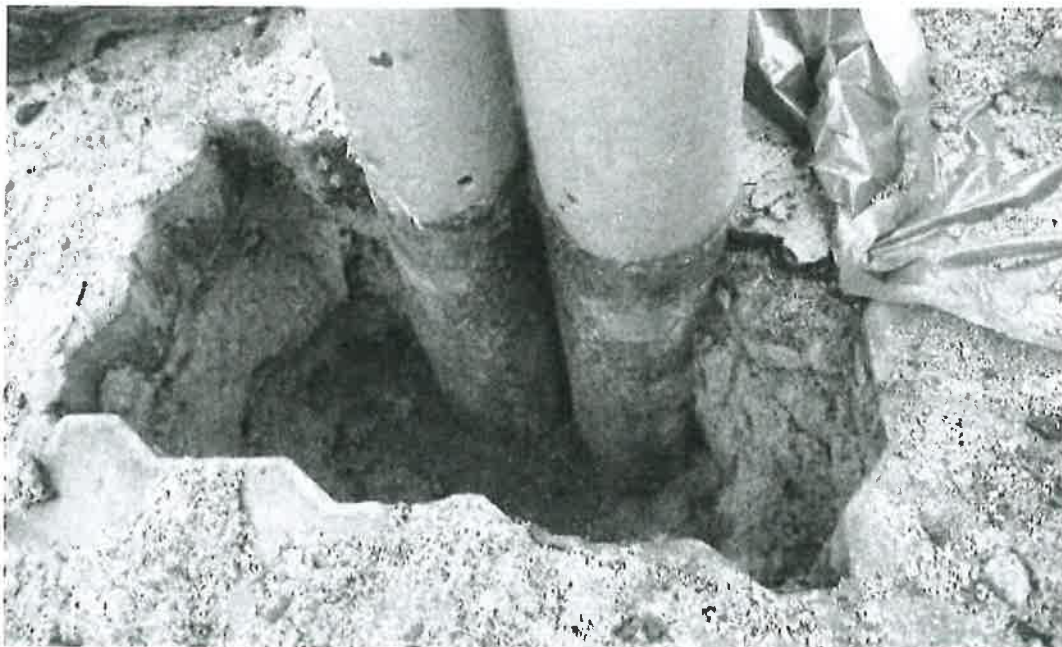
Fot. 12. Odkrywanie podstawy słupa nr 20
