## **EKSPERTYZA STANU TECHNICZNEGO**

**wiaduktu nad linią kolejową w ciągu drogi powiatowej nr 3209P  
w miejscowości Wąsosze (JNI 01012023)**

Inwestor: **Zarząd Dróg Powiatowych w Koninie**  
**ul. Świętojańska 20d,**  
**62-500 Konin**

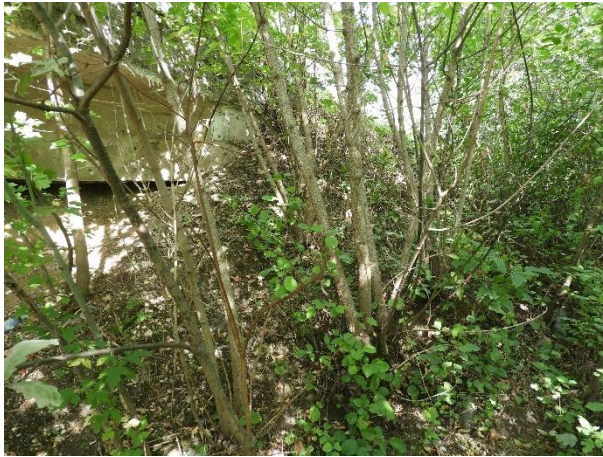
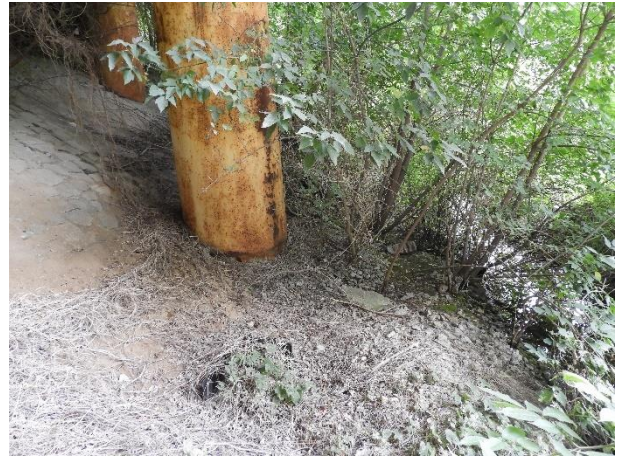
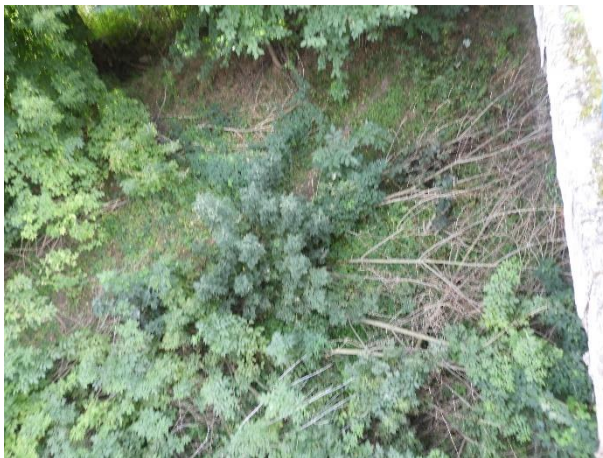
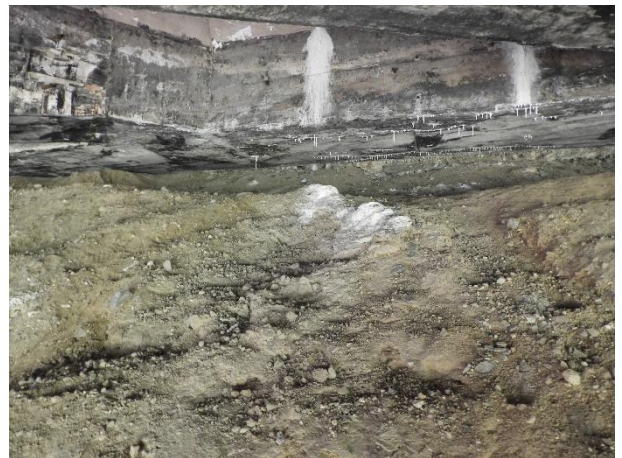
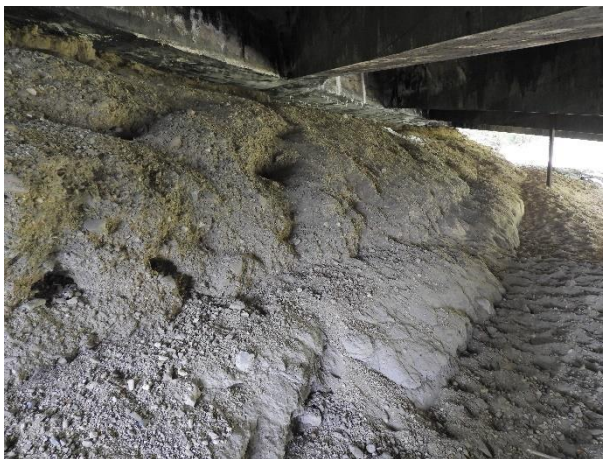
- intensywna wegetacja bujnej roślinności (kilkunastoletnie drzewa, krzewy) zagrażająca trwałości i stateczności stożków skarpowych,
- zanieczyszczenia kamiennych umocnień materiałem ziemnym i odpadami komunalnymi,
- ubytki spoinowania oraz ubytki kamiennych umocnień skarp,
- osunięcia się skarp nasypowych z odsłonięciem końców pręseł wspornikowych,
- brak schodów skarpowych.

Fot. 3.2. Przykładowe fotografie przedstawiające stan techniczny stożków skarpowych

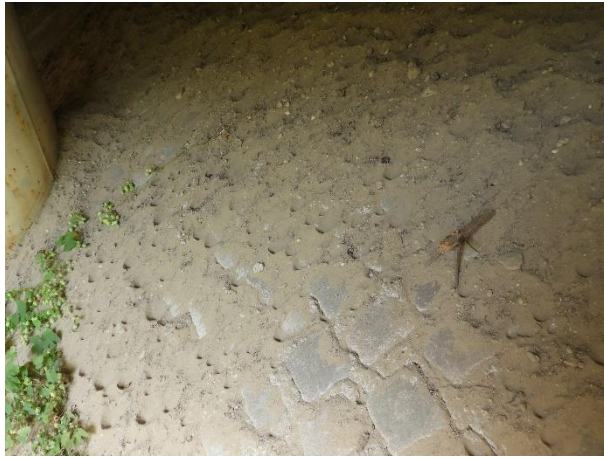
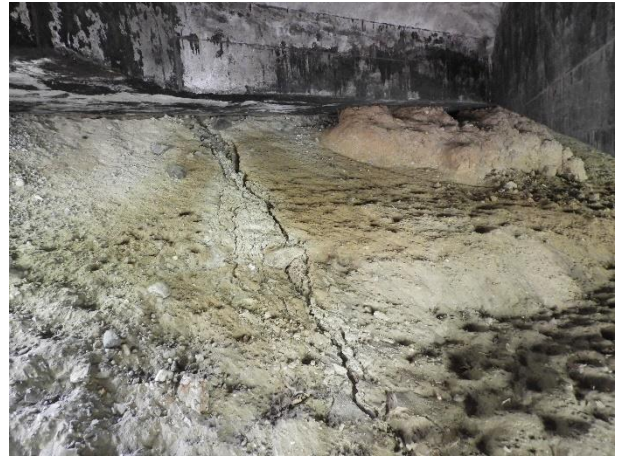
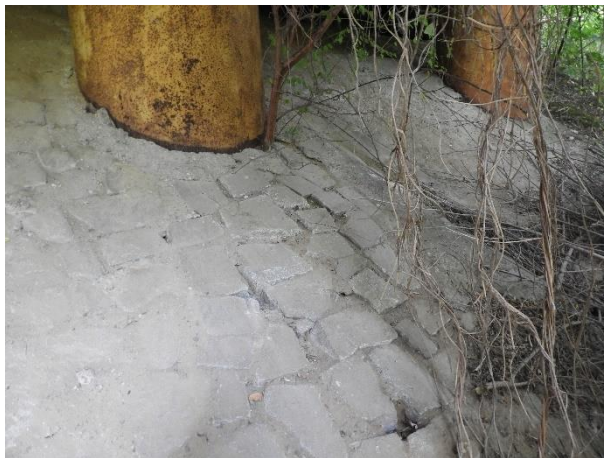
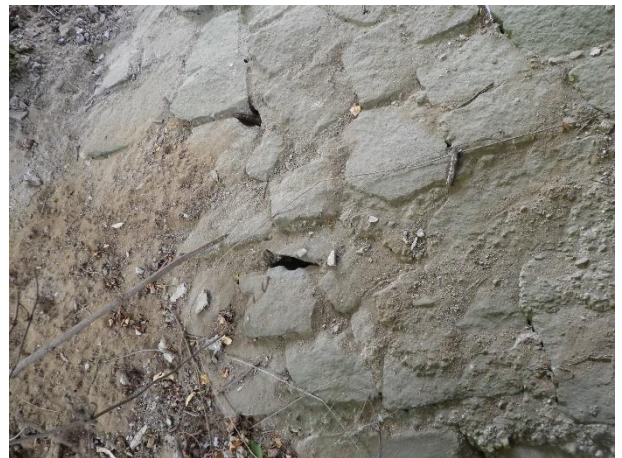
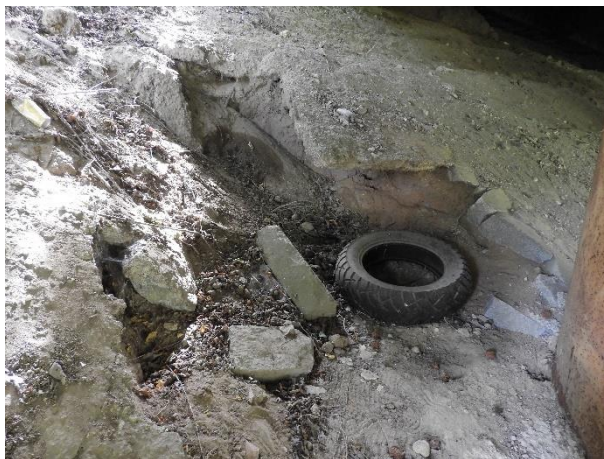
Fot. 3.3. Przykładowe fotografie przedstawiające stan techniczny stożków skarpowych

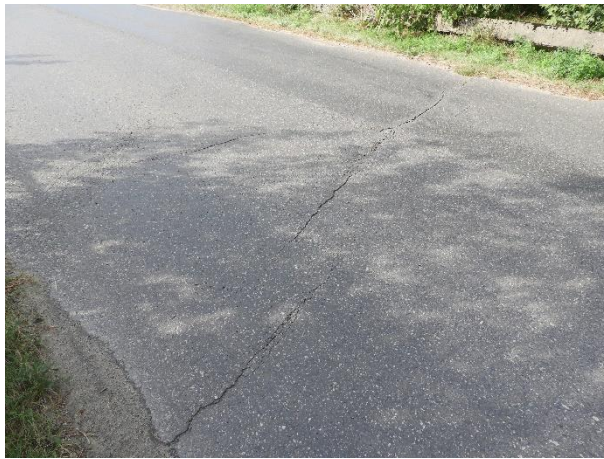
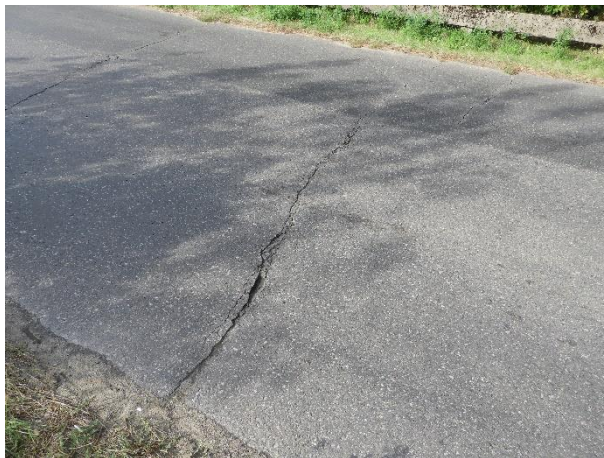
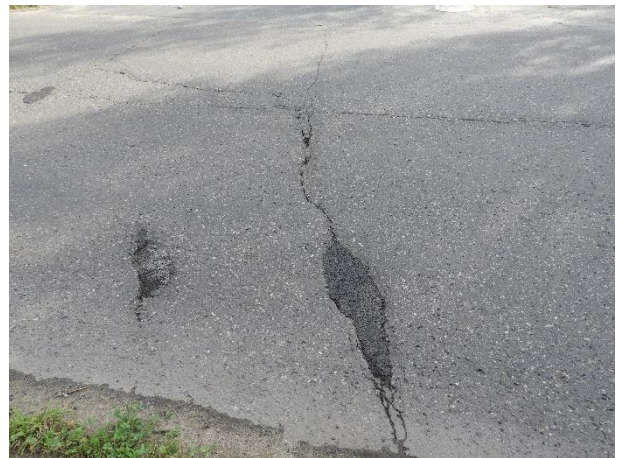
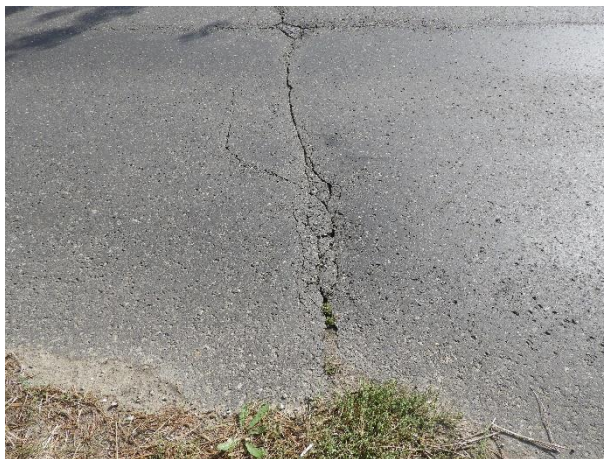
- zanieczyszczenia nawierzchni jezdni na dojazdach materiałem ziemnym, głównie w obrębie poboczy,
- intensywna wegetacja roślinności w obrębie gruntowych poboczy,
- liczne zarysowania i spękania nawierzchni jezdni na dojazdach,
- niewielkie ubytki i punktowe naprawy nawierzchni jezdni na dojazdach,
- miejscowe deformacje nawierzchni jezdni.

Fot. 3.5. Przykładowe fotografie przedstawiające stan techniczny dojazdów do obiektu

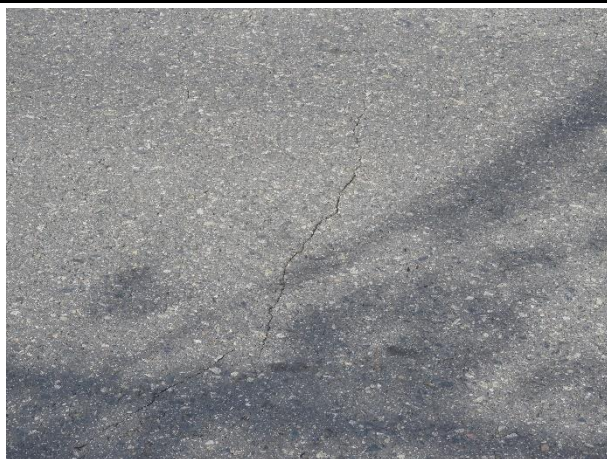
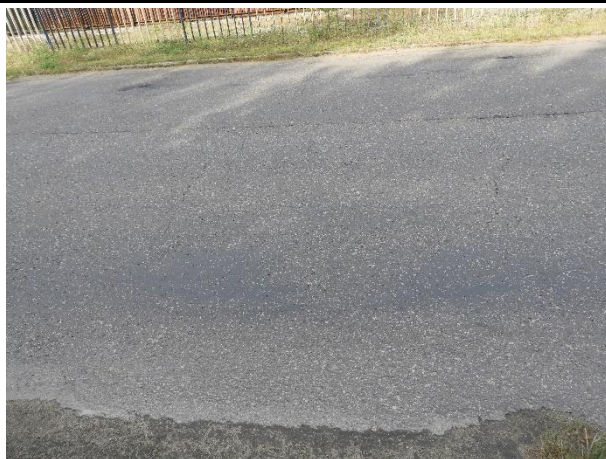
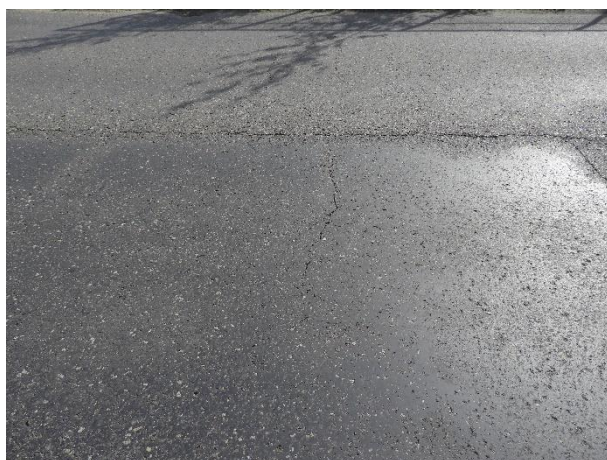
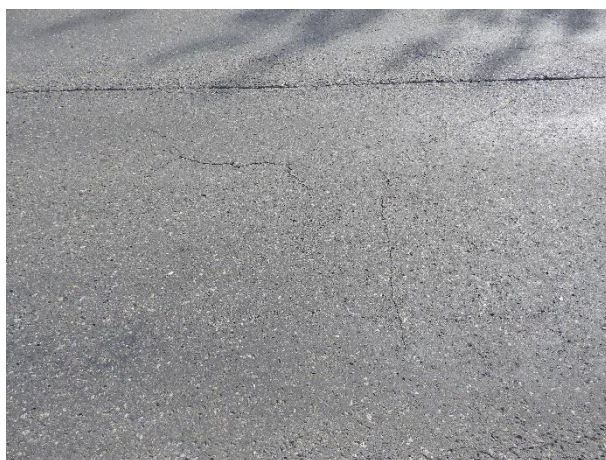
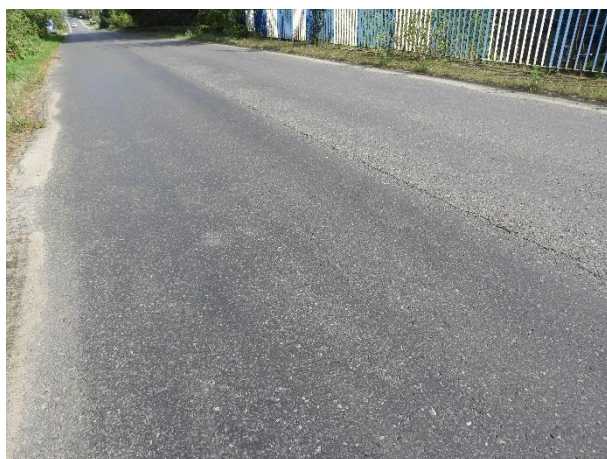
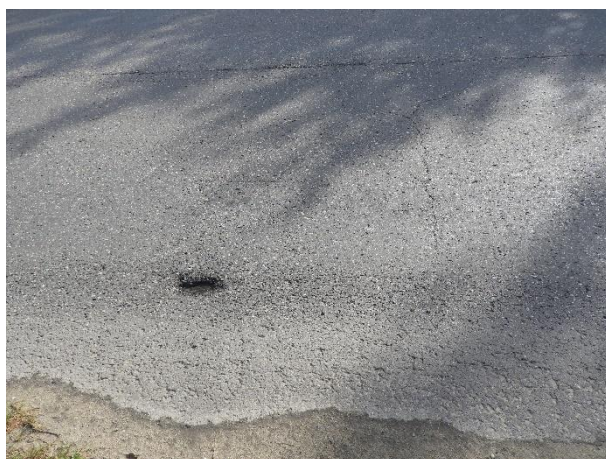
- intensywne zanieczyszczenia materiałem ziemnym wraz z towarzyszącymi zawilgoceniami nawierzchni jezdni wzdłuż krawężników,
- wegetacja mchów i roślinności wzdłuż krawężników,
- brak odpowiedniego zabezpieczenia przerwy roboczej pomiędzy jezdniami
- podłużne i poprzeczne zarysowania i spękania nawierzchni jezdni,
- powierzchniowe ubytki nawierzchni jezdni świadczące o starzeniu się materiału.

Fot. 3.7. Przykładowe fotografie przedstawiające stan techniczny nawierzchni jezdni

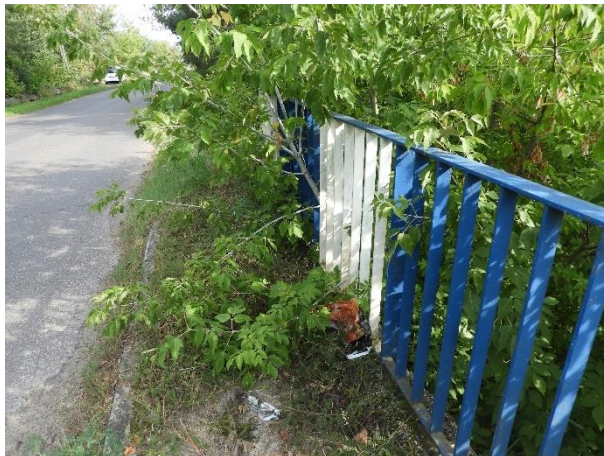
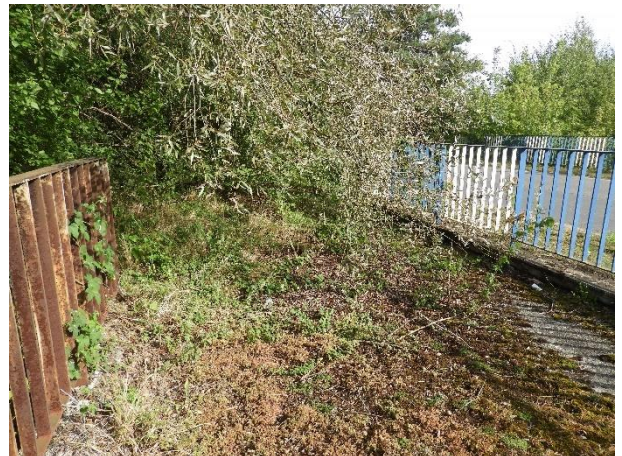
- intensywne zanieczyszczenia materiałem ziemnym, odpadami bytowymi i gruzem betonowym pochodzącym z zniszczonej nawierzchni,
- intensywna wegetacja mchów i roślinności, w tym krzewów i drzew,
- wysoka roślinność na skarpach wchodzi w skrajnię pieszych i częściowo jezdni,
- całkowite zniszczenie betonowej nawierzchni na kapach, belkach podporęczowych i zlikwidowanym torowisku,

Fot. 3.8. Przykładowe fotografie przedstawiające stan techniczny nawierzchni chodników, krawężników

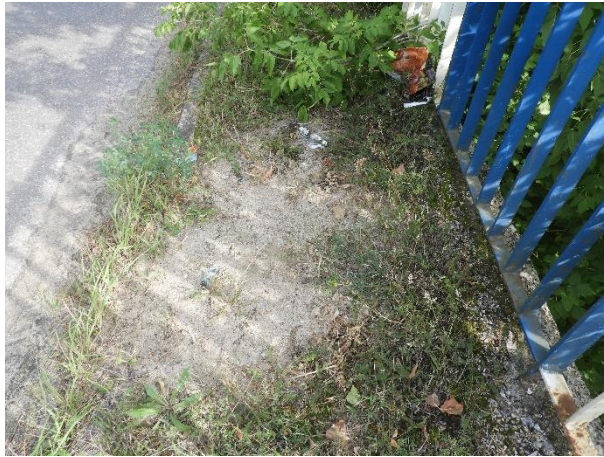
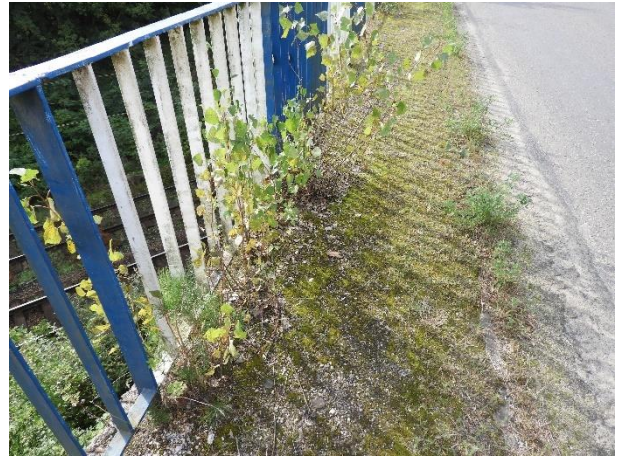
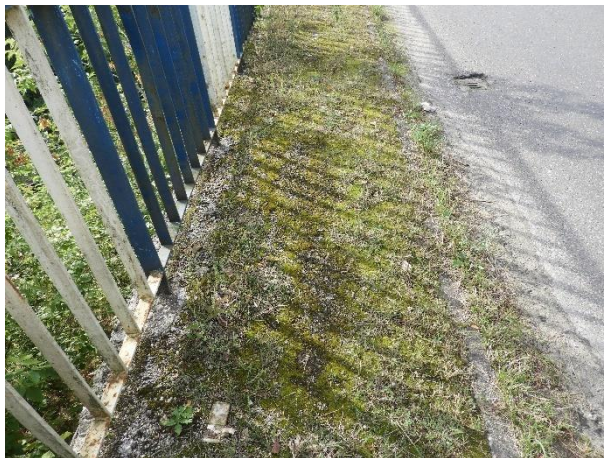
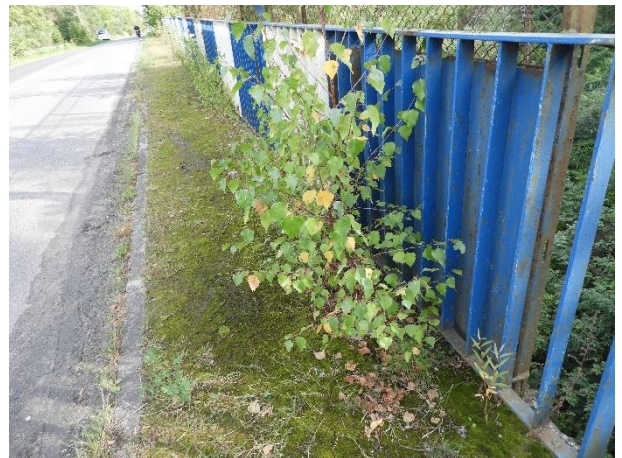
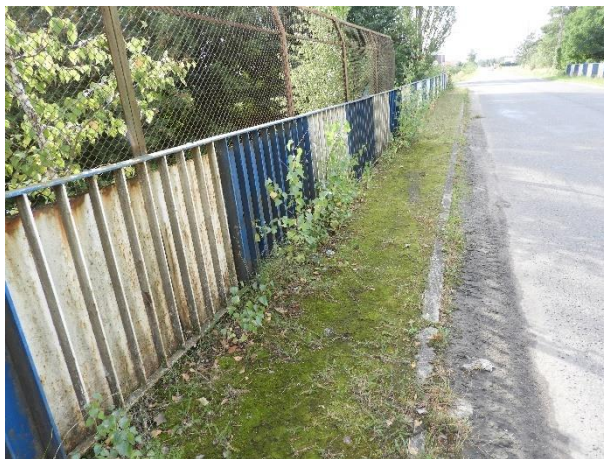
Fot. 3.9. Przykładowe fotografie przedstawiające stan techniczny nawierzchni chodników, krawężników

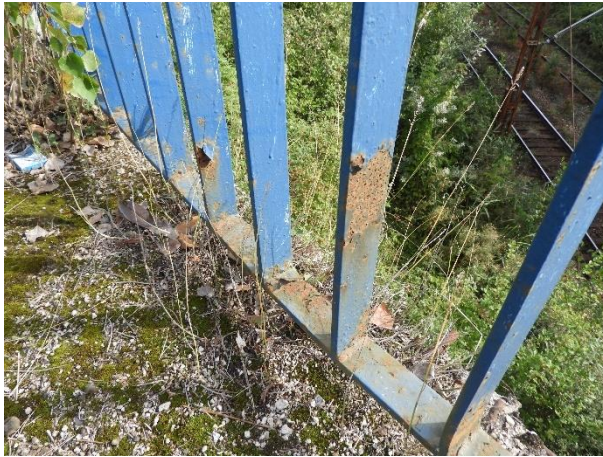
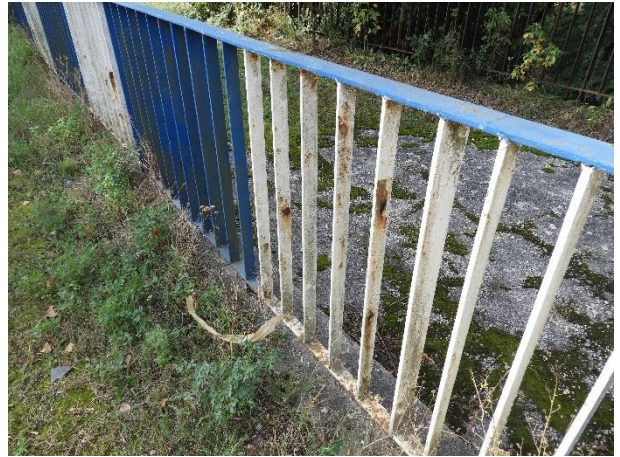
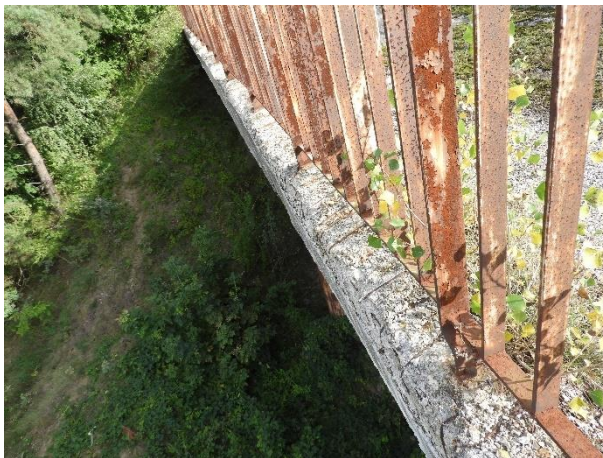
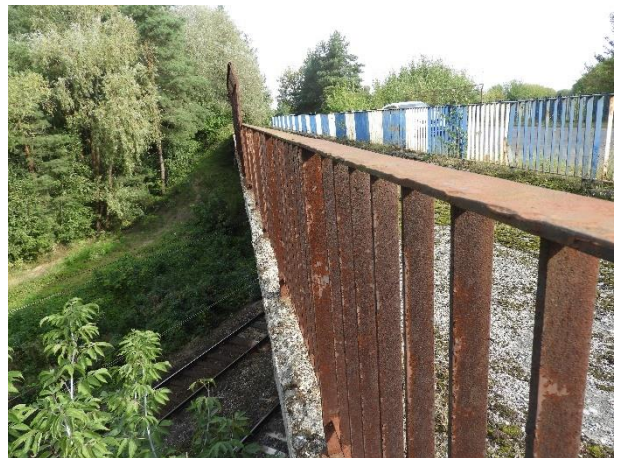
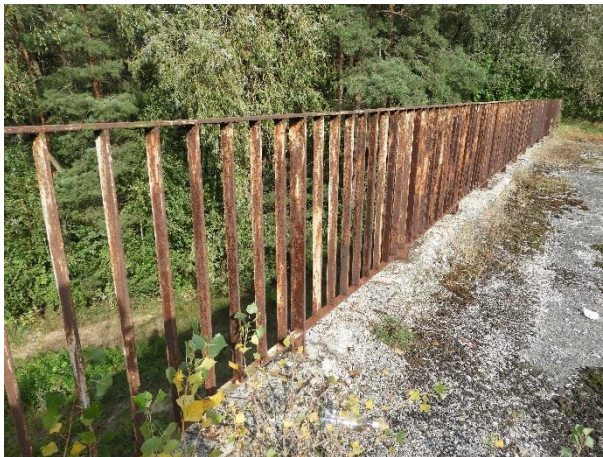
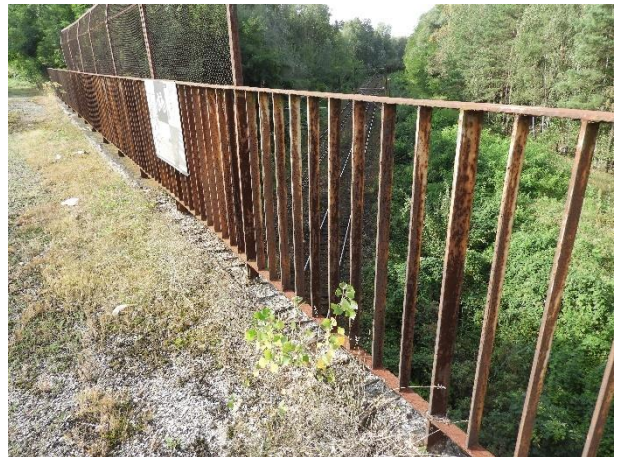
Fot. 3.13. Przykładowe fotografie przedstawiające stan techniczny balustrad, osłon przeciwporażeńowych

- intensywne zanieczyszczenia i wegetacja mikroorganizmów na powierzchni balustrad,
- zniszczenie powłok antykorozyjnych na całej powierzchni balustrad i osłon przeciwporażeniowych,
- korozja na całej powierzchni balustrad i osłon przeciwporażeniowych oraz liczne ogniska korozji wżerowej,
- lokalne deformacje balustrad w wyniku uderzeń pojazdów,
- lokalne przerwania ciągłości pochwyty balustrad,
- intensywna korozja wżerowa wraz z miejscowymi perforacjami na powierzchni ekranów przeciwporażeniowych.

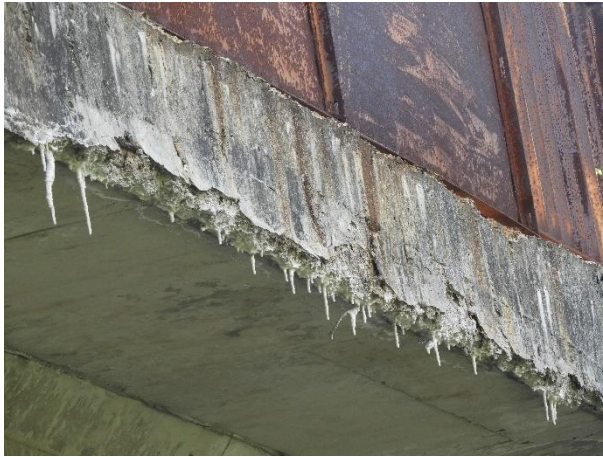
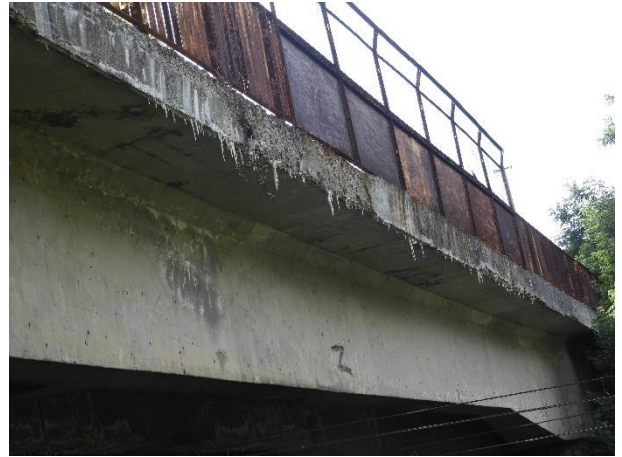
Fot. 3.16. Przykładowe fotografie przedstawiające stan techniczny belek podporęczowych, gzymsów

- intensywne zanieczyszczenia materiałem ziemnym i gruzem betonowym pochodzącym ze zniszczonych belek podporęczowych,
- rozległa wegetacja mchów, mikroorganizmów i roślinności, w tym krzewów i drzew,
- zacieki i wylugowania wapienne wzdłuż krawędzi gzymsów,
- rozległe ubytki betonu w wyniku starzenia się materiału,
- odsłonięte korodujące pręty zbrojeniowe,
- intensywna korozja zbrojenia wraz z znaczącymi ubytkami przekroju i przerwaniem ciągłości prętów.

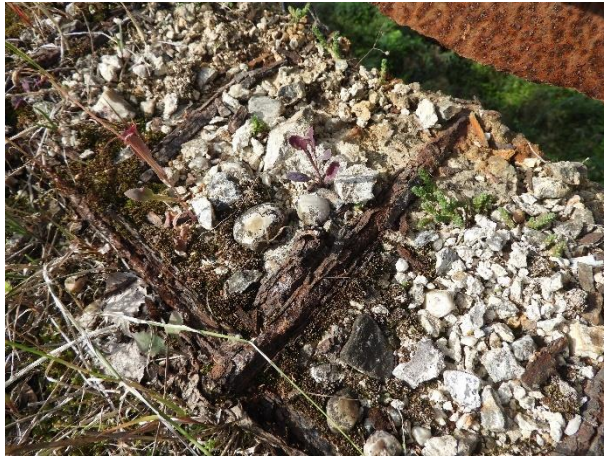
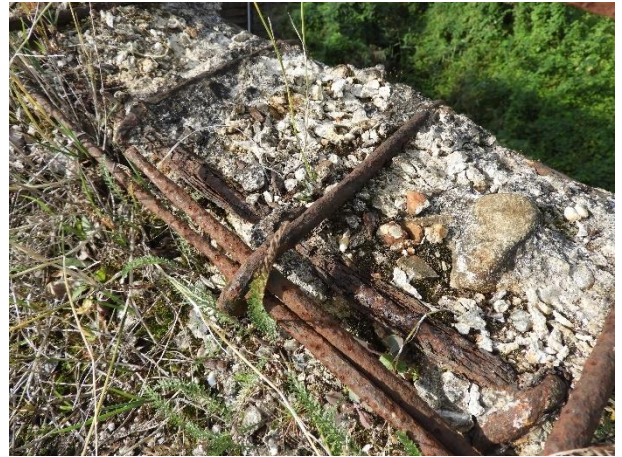
Fot. 3.20. Przykładowe fotografie przedstawiające stan techniczny belek podporęczowych, gzymsów

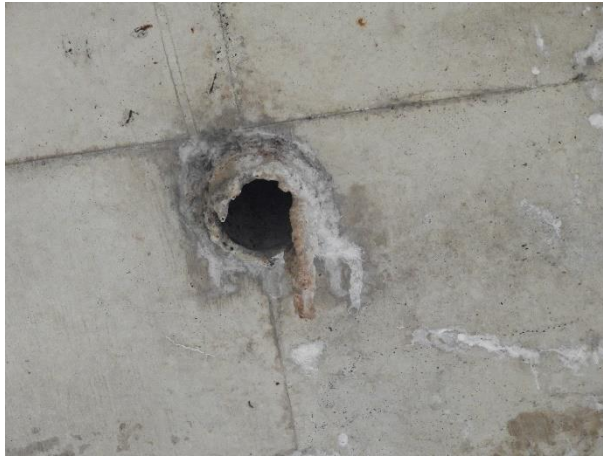
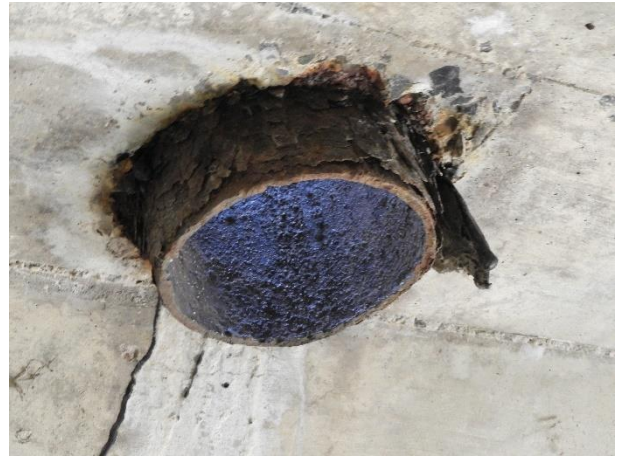
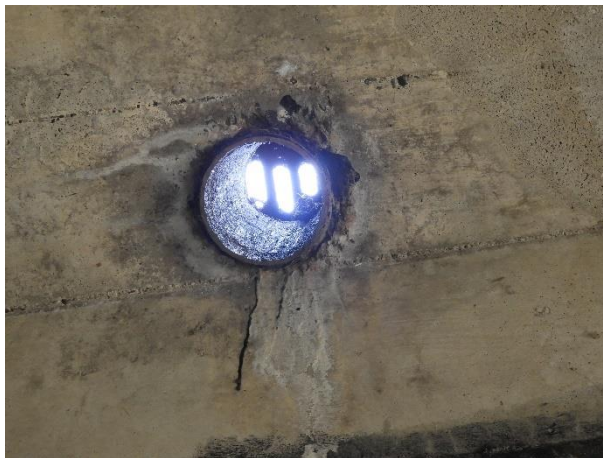
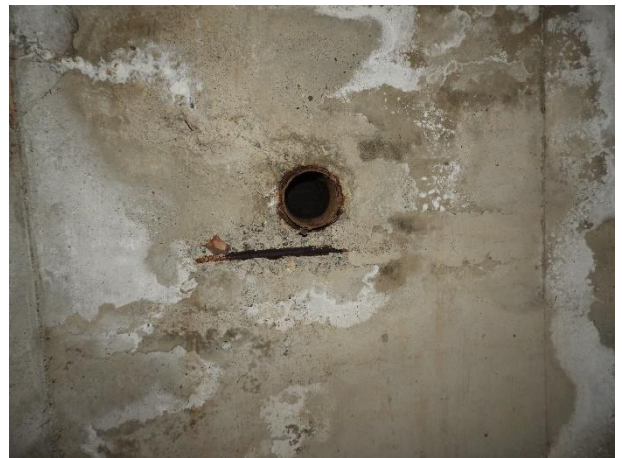
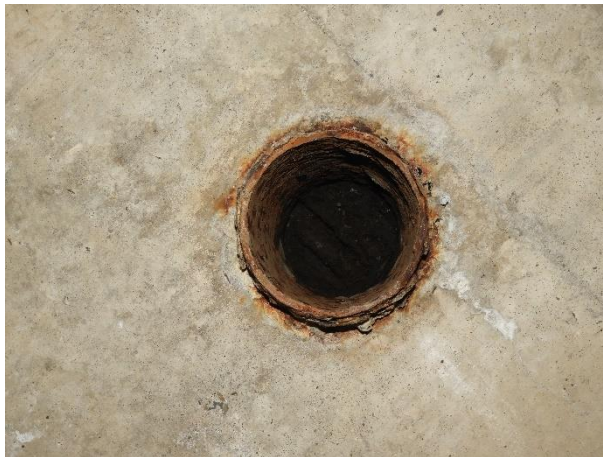
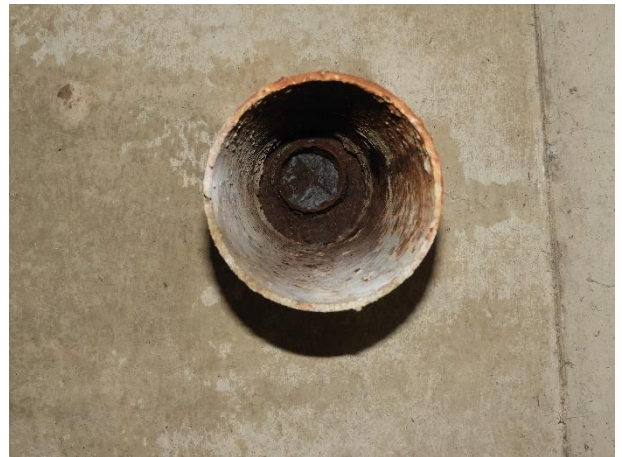
- intensywna korozja powierzchniowa i wżerowa elementów stalowych wraz z rozwarstwianiem się materiału,
- zanieczyszczenie materiałem ziemnym i wegetującą roślinnością wpustów, całkowicie uniemożliwiające odprowadzanie wód opadowych,
- ubytki rur spustowych,
- zanieczyszczenia materiałem ziemnym korytek ściekowych utrudniające odprowadzanie wód opadowych do rowów kolejowych,
- przemieszczenia i ubytki elementów ścieków skarpowych.

Fot. 3.23. Przykładowe fotografie przedstawiające stan techniczny urządzeń  
odwadniających

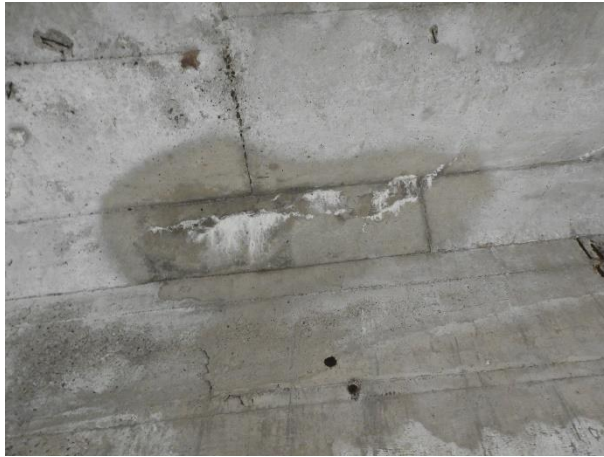
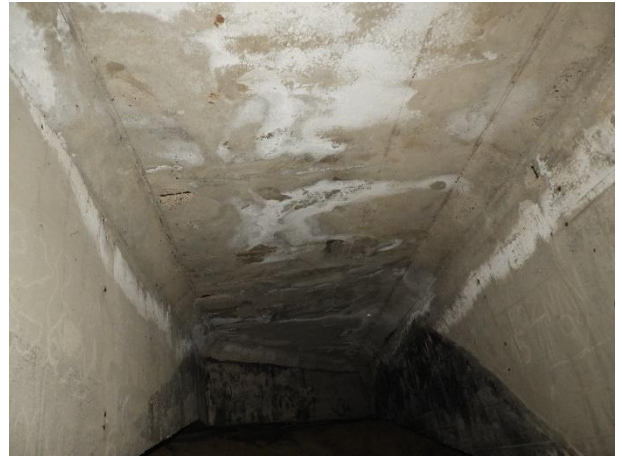
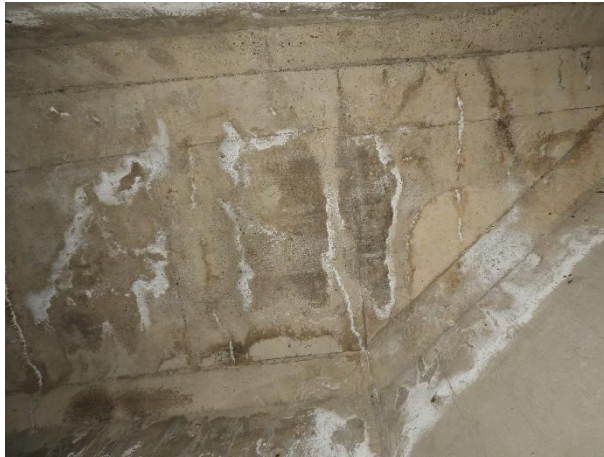
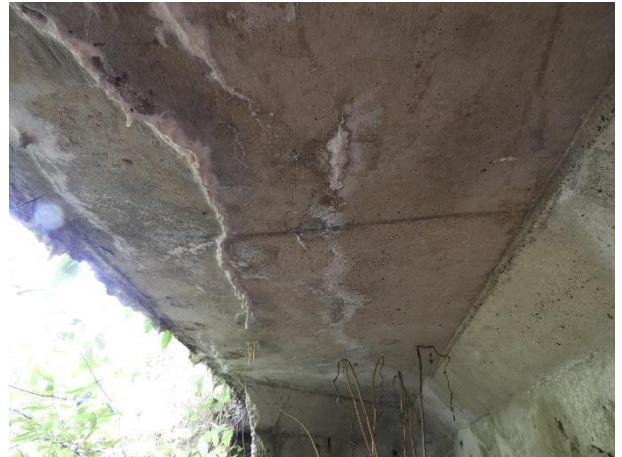
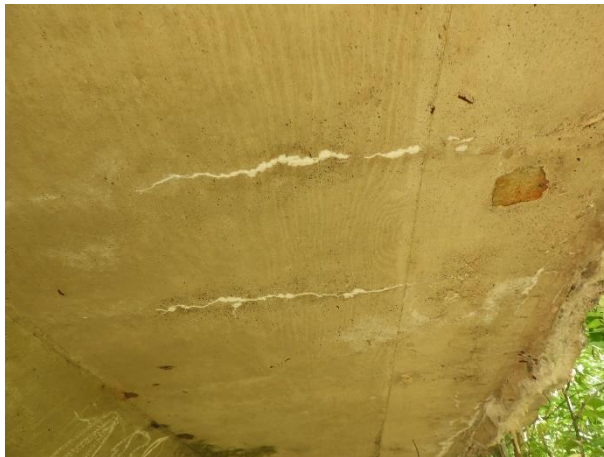
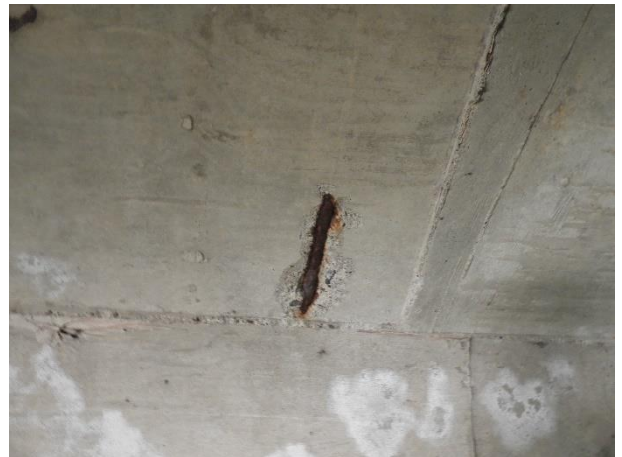
- brak powłok ochronnych betonu,
- rozległe przecieki, zawilgocenia i wylugowania na całej powierzchni płyty,
- liczne zarysowania wraz z towarzyszącymi wylugowaniami,
- osady i wykwity wapienne zakończone stalaktytami,
- miejscowe rozległe ubytki otuliny prętów zbrojeniowych,
- odsłonięte, korodujące pręty zbrojeniowe wraz ubytkami przekrojów zbrojenia.

Fot. 3.27. Przykładowe fotografie przedstawiające stan techniczny konstrukcji pomostu

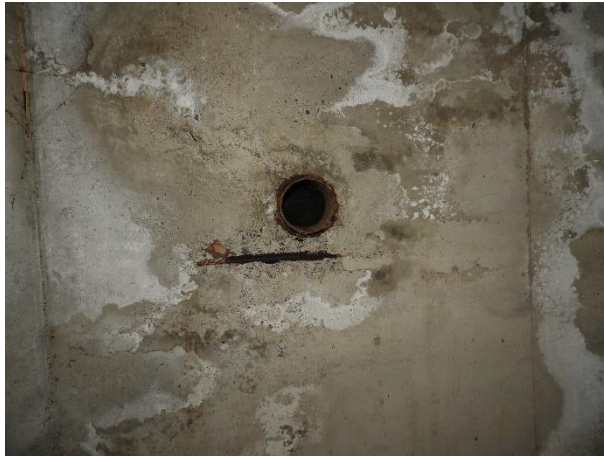
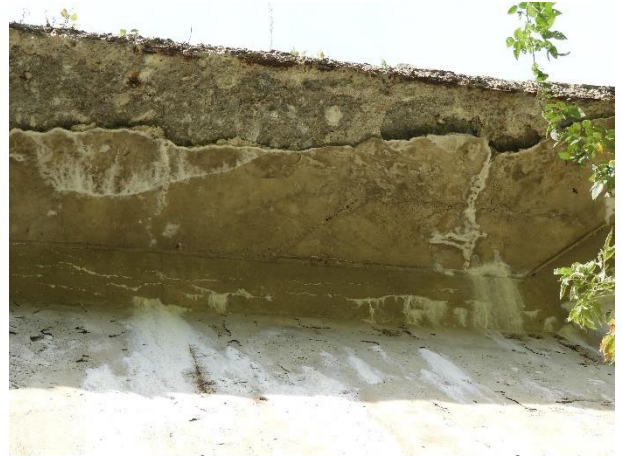
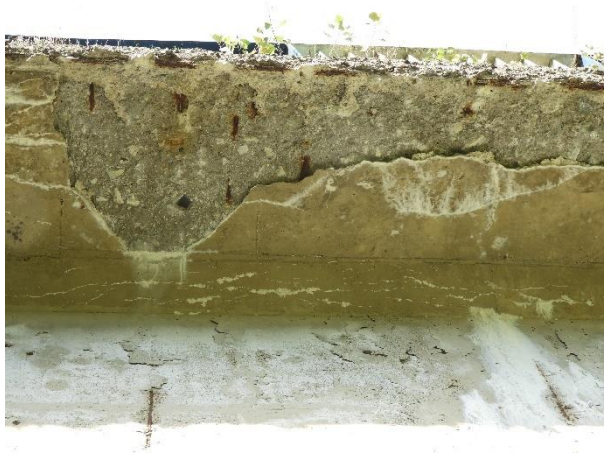
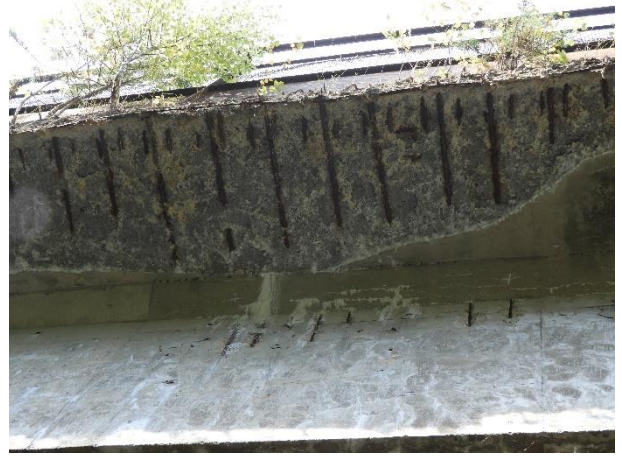
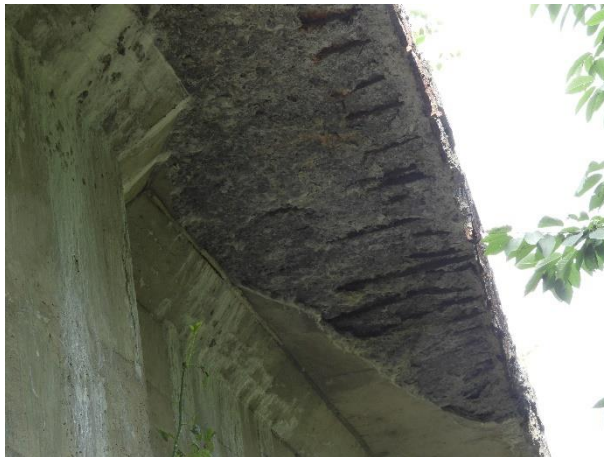
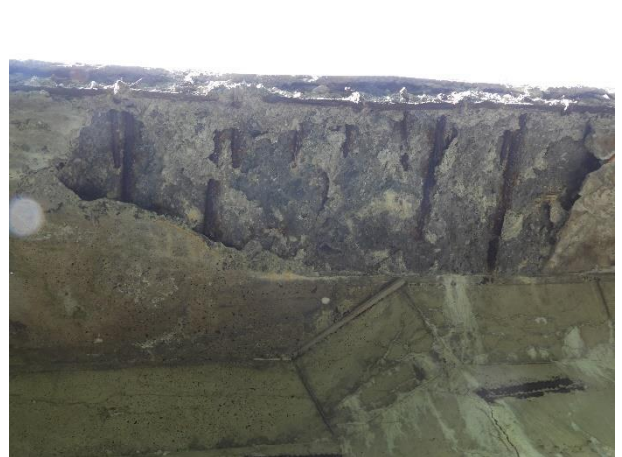
Fot. 3.28. Przykładowe fotografie przedstawiające stan techniczny konstrukcji pomostu

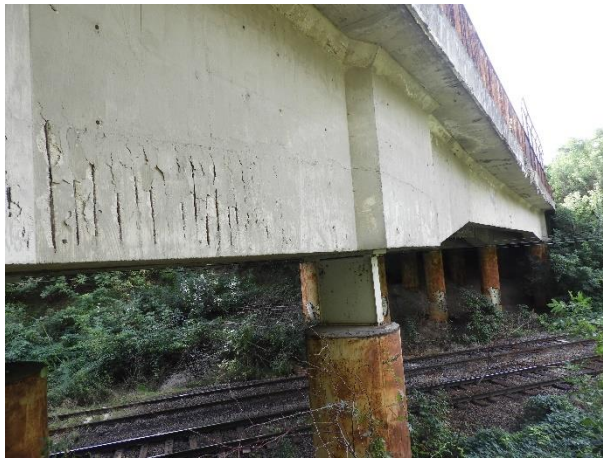
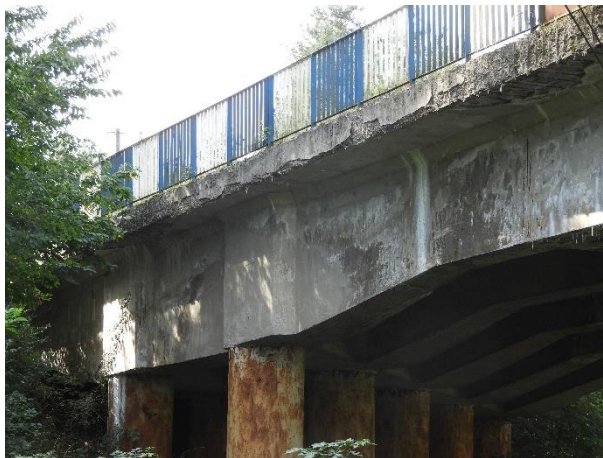
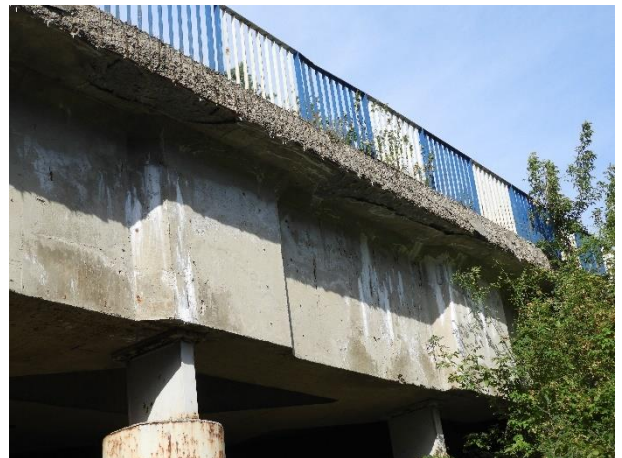
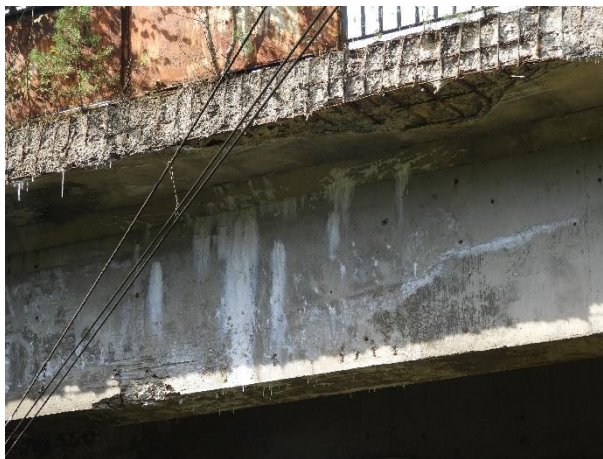
- brak powłok ochronnych betonu,
- zanieczyszczenia w postaci graffiti,
- rozległe przecieki wody opadowej, zawilgocenia i wyługowania wapienne na większości powierzchni dźwigarów i poprzecznic,
- osady i wykwity wapienne zakończone stalaktytami,
- zbyt mała otulina prętów zbrojeniowych,
- liczne zarysowania wraz z towarzyszącymi wyługowaniami,
- zacieki korozyjne świadczące o korozji zbrojenia,
- miejscowe rozległe ubytki otuliny prętów zbrojeniowych,
- odsłonięte, korodujące pręty zbrojeniowe wraz ubytkami przekrojów zbrojenia,
- zaawansowana korozja betonu świadcząca o starzeniu się materiału.

Fot. 3.30. Przykładowe fotografie przedstawiające stan techniczny konstrukcji dźwigarów głównych i poprzecznic

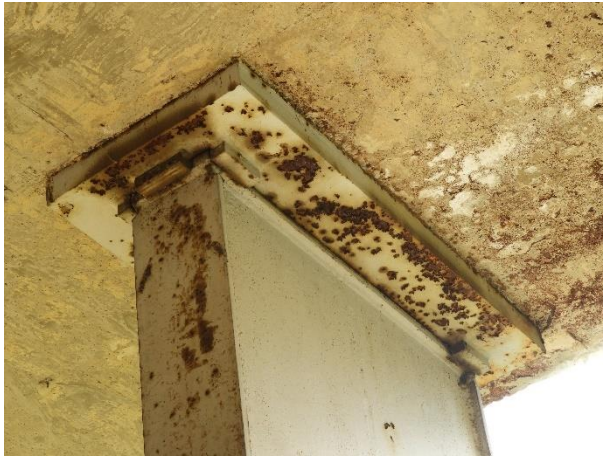
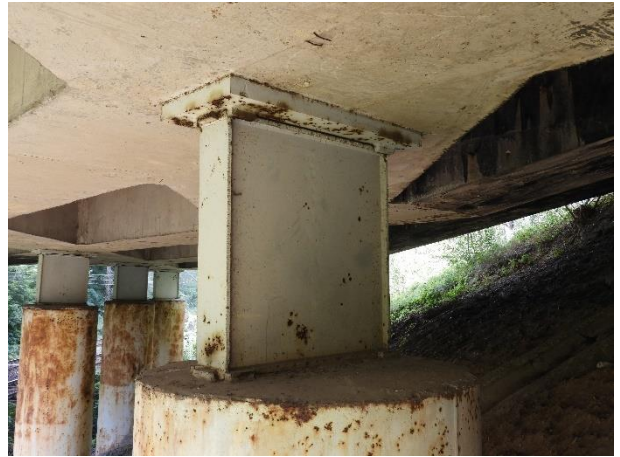
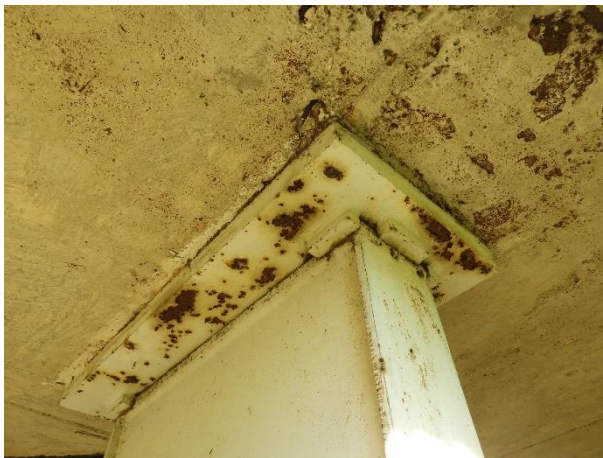
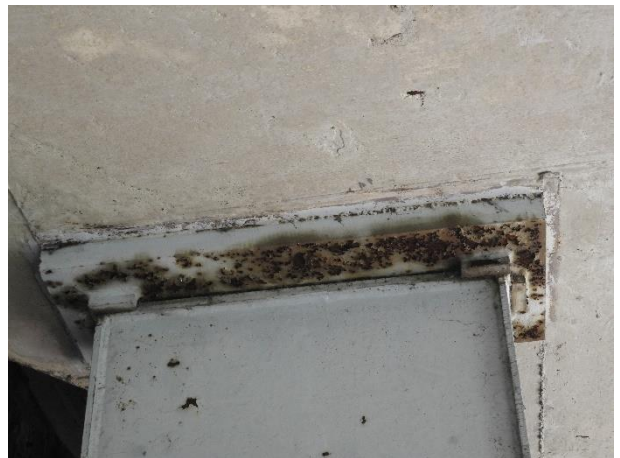
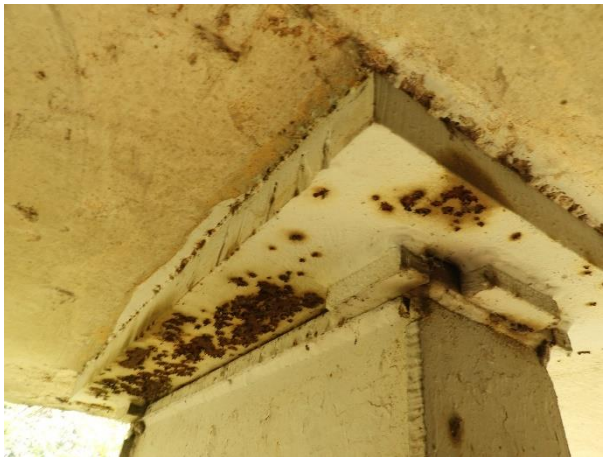
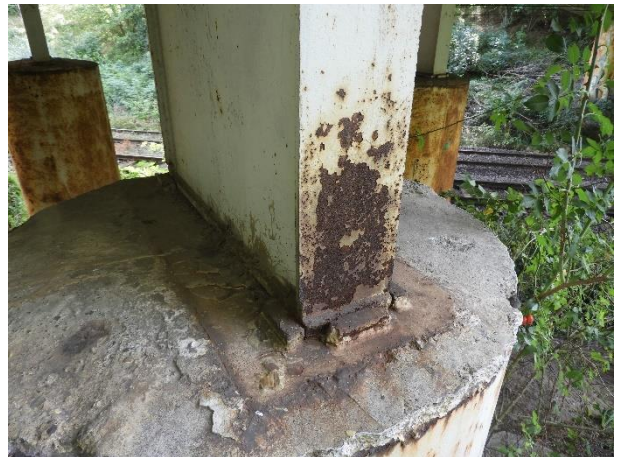
- uszkodzenia powłok antykorozyjnych na około 30% powierzchni,
- korozja powierzchniowa na około 30% powierzchni elementów stalowych,
- miejscowa korozja wżerowa.

Fot. 3.36. Przykładowe fotografie przedstawiające stan techniczny przegubów

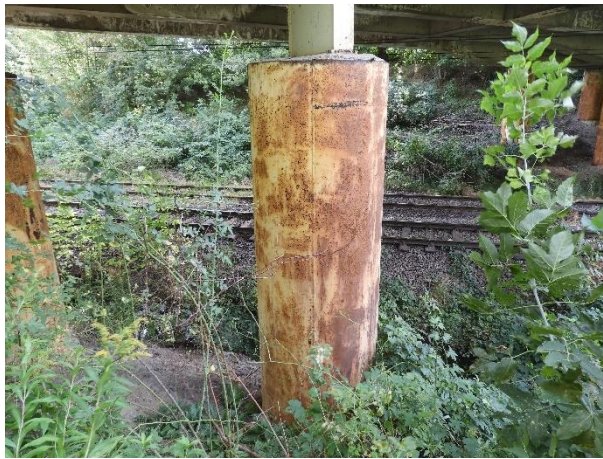
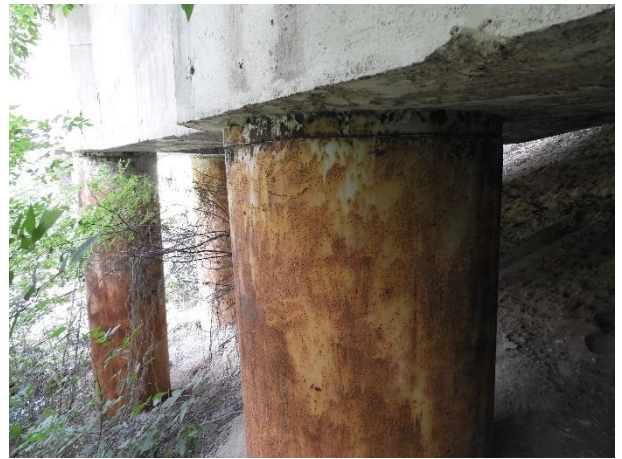
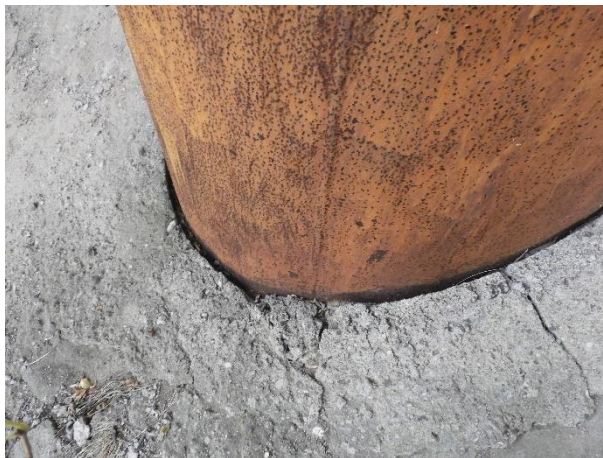
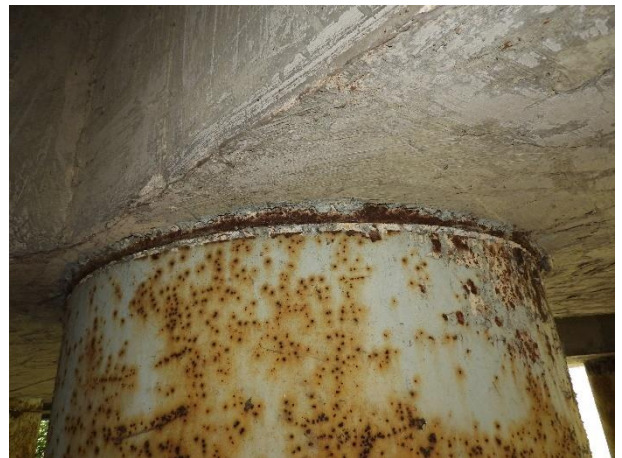
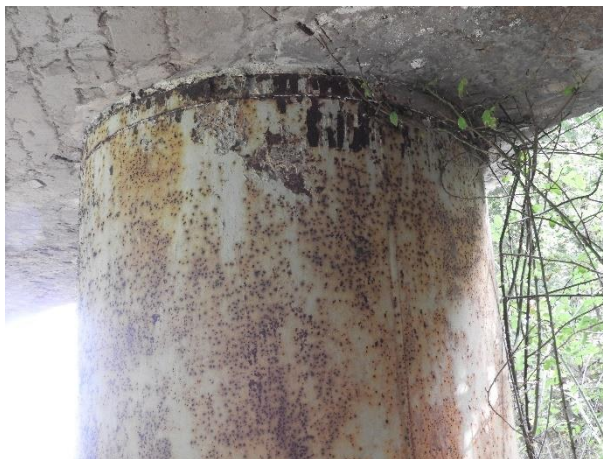
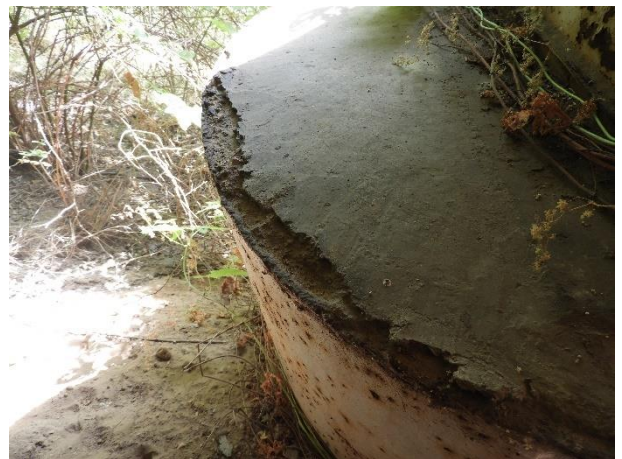
- zanieczyszczenia w postaci graffiti,
- uszkodzenia powłok antykorozyjnych oraz towarzysząca korozja powierzchniowa i wżerowa z lokalnym rozwarstwianiem się materiału stalowego orurowania filarów,
- miejscowe wykruszenia betonu w obrębie oparcia przegubów na filarze,
- ubytki otuliny prętów zbrojeniowych w miejscu przejścia pali w filary, poniżej stalowego orurowania,
- korozja odsłoniętych prętów zbrojeniowych wraz z ubytkami przekrojów zbrojenia,
- zaawansowana korozja betonu, w miejscu przejścia pali w filary, poniżej stalowego orurowania, świadcząca o starzeniu się materiału.

Fot. 3.38. Przykładowe fotografie przedstawiające stan techniczny filarów

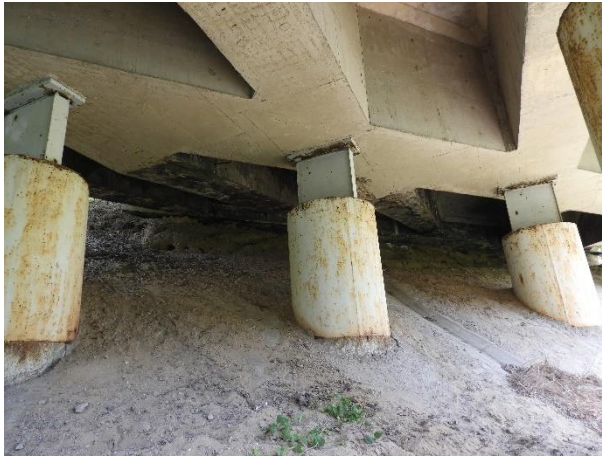
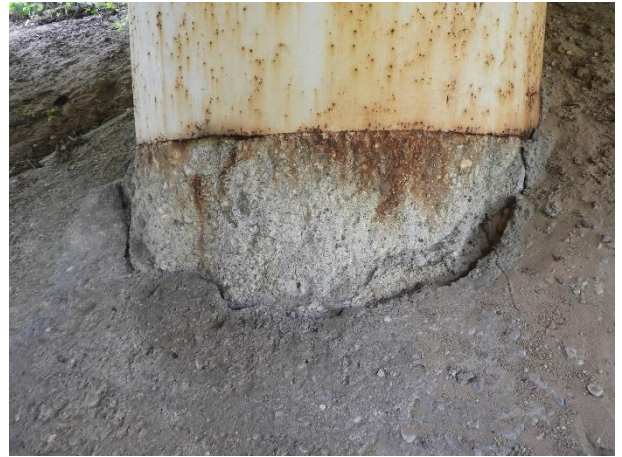
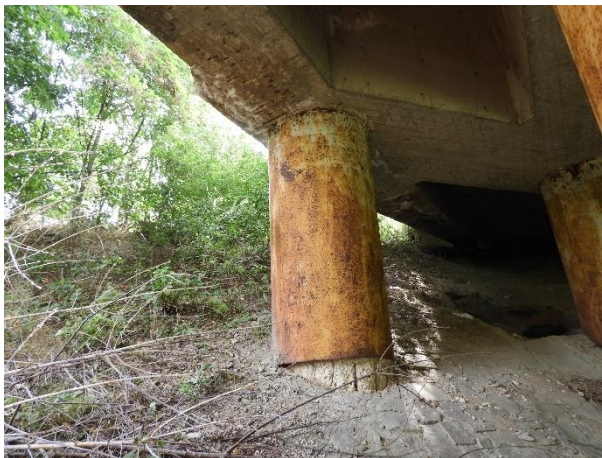
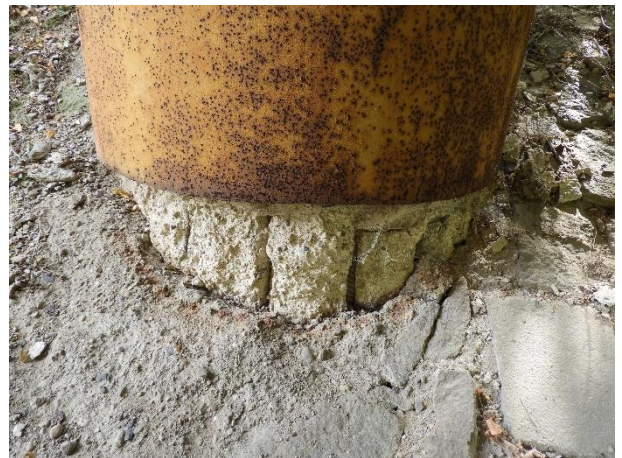
Fot. 3.40. Przykładowe fotografie przedstawiające stan techniczny filarów

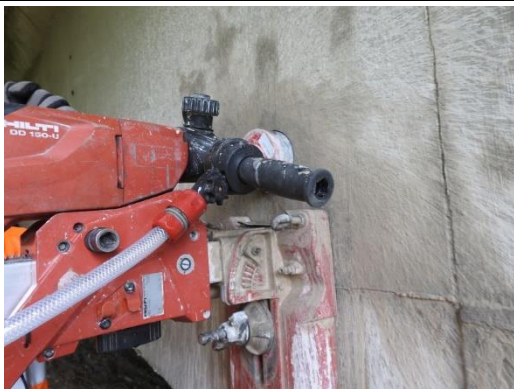
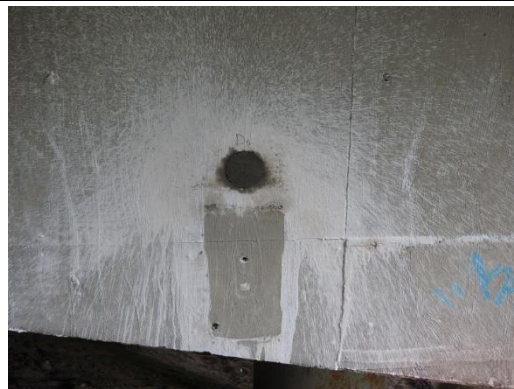
Fot. 4.3 Przykładowe fotografie przedstawiające przebieg prowadzonych odwiertów.
