## **EKSPERTYZA STANU TECHNICZNEGO**

**wiaduktu nad linią kolejową w ciągu drogi powiatowej nr 3209P  
w miejscowości Wąsosze (JNI 01012023)**

Inwestor: **Zarząd Dróg Powiatowych w Koninie**  
**ul. Świętojańska 20d,**  
**62-500 Konin**

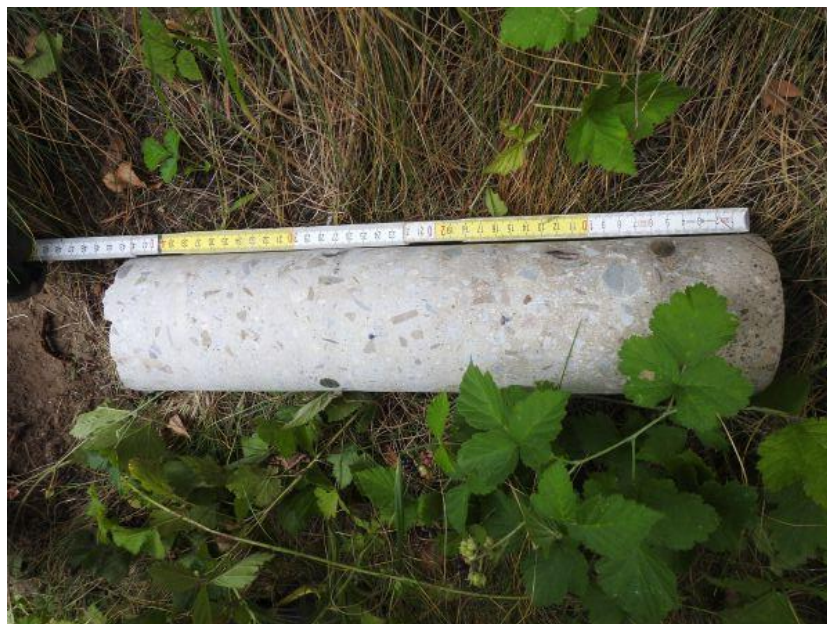
Na podstawie oceny makroskopowej stwierdza się w jednorodne rozmieszczenie kruszyw, w przeważającej części kruszywo naturalne łamane, o średnicy dochodzącej do 20 mm, z lokalnie występującym kruszywem o wymiarach do 32 mm. Proporcja pomiędzy zawartością kruszywa w stosunku do betonu jest zachowana i wynosi ~45:55. Jakości materiału oraz jego struktura wraz głębokością odwiertu nie ulega zmianie, brak śladów zawilgoceń. Nie zaobserwowano porowatości betonu. Brak wad wewnętrznych w postaci wyrakowień oraz mikrozarysowań na granicy kruszywo-spoivo. Stwierdza się, że odwiercony materiał spełnia wymagania jakościowe kwalifikujące go do możliwości przeprowadzania badania wytrzymałości na ściskanie.

Fot. 4.4 Widok na odwiercony rdzeń betonowy.
